# RIABILITAZIONE SINGOLA IN ZONA ESTETICA CON IMPIANTO PRAMA RF

## DOTT. ANDREA D. DI DOMENICO

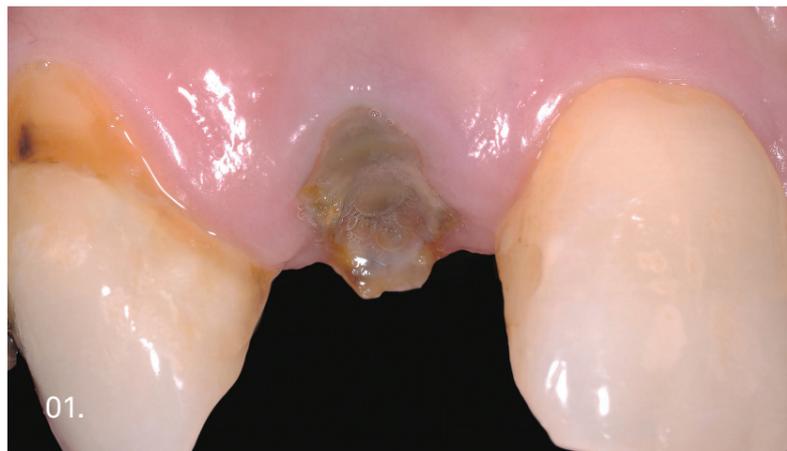
01. Visione frontale dell'elemento 1.2. Si osserva il residuo radicolare e lo stato di salute ben conservato dei tessuti circostanti.

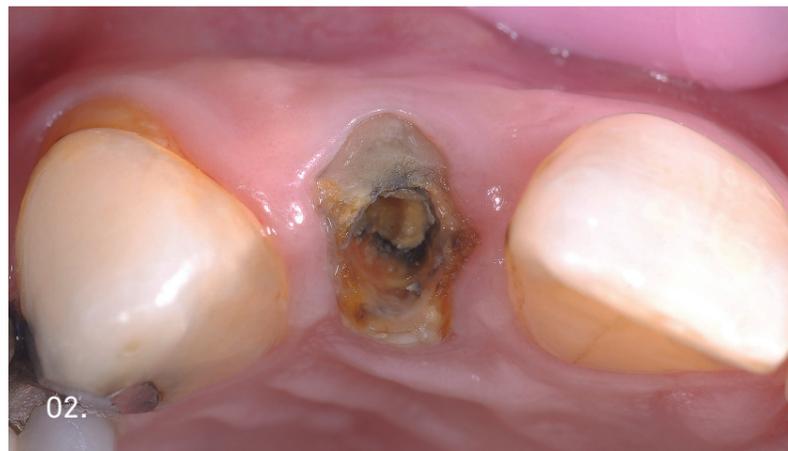
02. Visione oclusale del frammento radicolare e dello spessore di tessuti vestibolari.

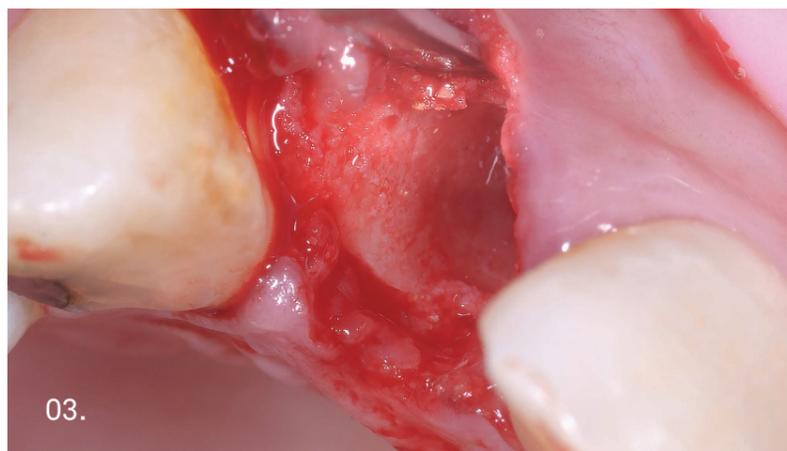
03. Si evidenzia a scopo didattico il picco osseo distale e la parete ossea vestibolare.

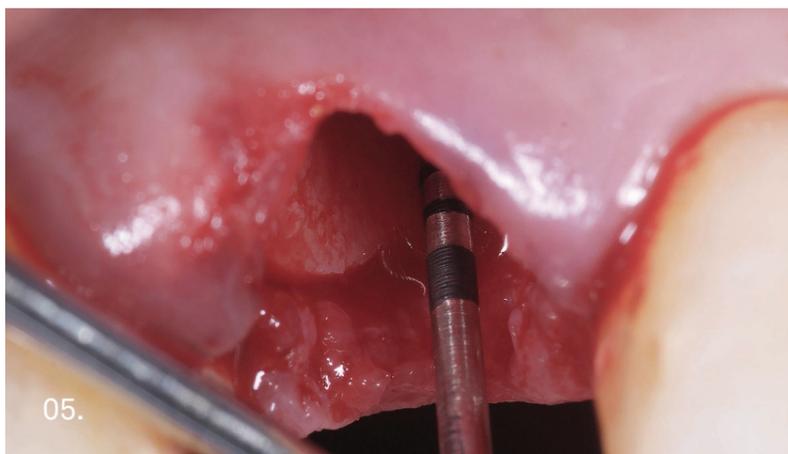
05. Il sondaggio conferma l'apice della preparazione a 14 mm dal picco osseo distale.

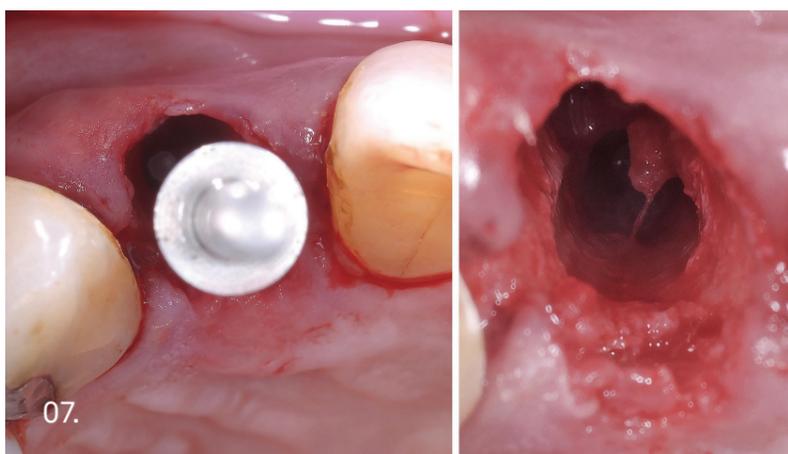
07. La fresa *in situ* evidenzia l'asse implantare con emergenza palatale. Si evidenzia il nuovo alveolo impiantare alesato in posizione più palatale.

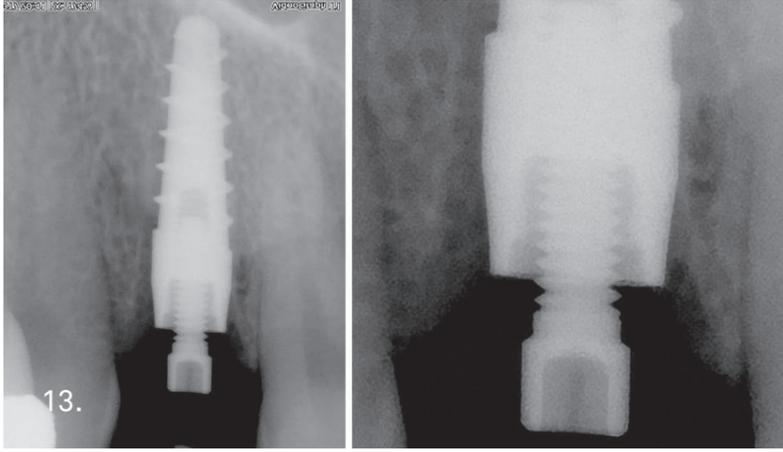
RVG di controllo contestuale al carico con provvisorio.

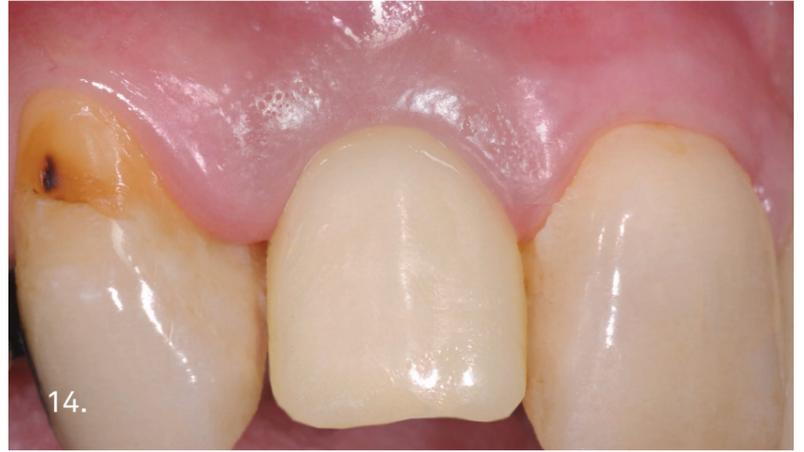
Visione vestibolare del provvisorio a 3 mesi e maturazione dei tessuti perimplantari.

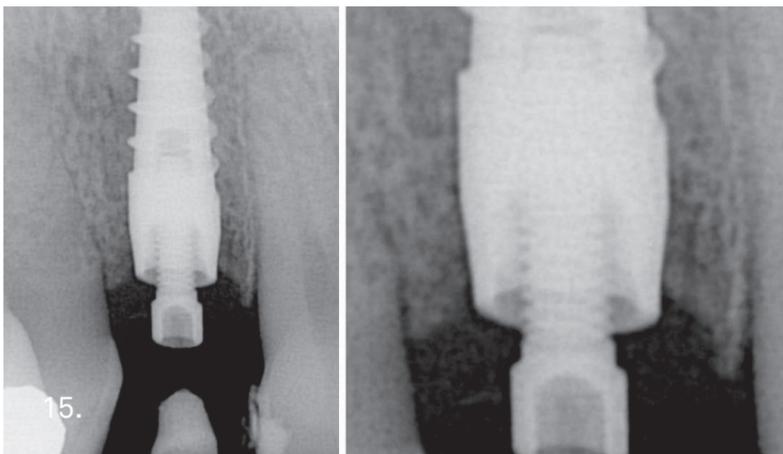
Immagine radiografica a 3 mesi. Rimodellamento osseo ad avvenuta osteointegrazione.

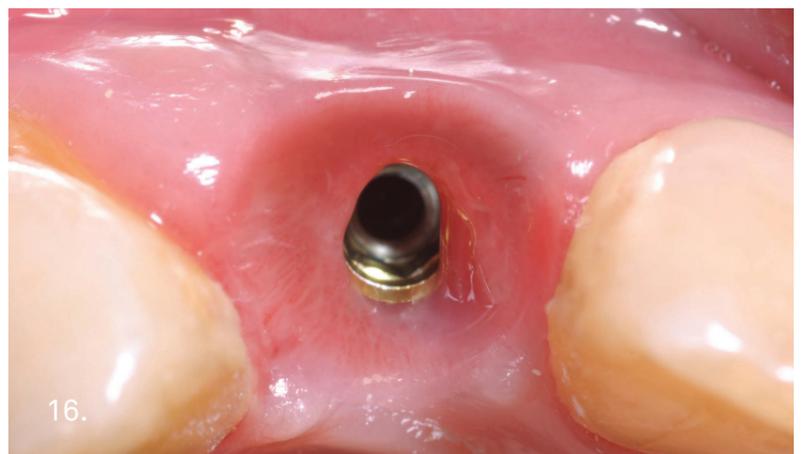
Visione oclusale della guarigione a 5 mesi dei tessuti perimplantari. Il collo macchinato del Prama, comunica e lascia spazio ai tessuti, consentendo la maturazione e l'ispessimento degli stessi e favorendo la nuova angiogenesi.

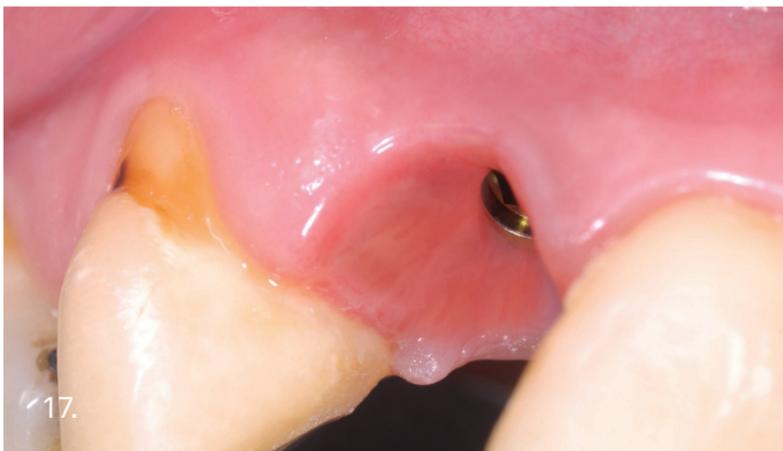
Visione laterale della papilla maturata. È apprezzabile l'ispessimento dei tessuti molli e la nuova vascolarizzazione.

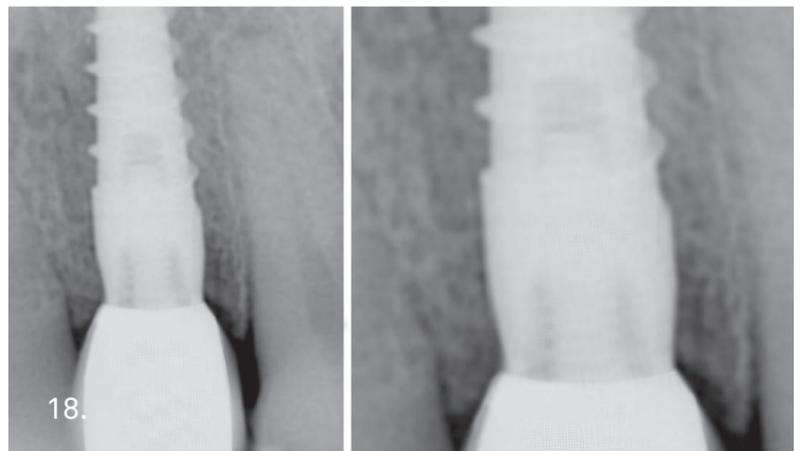
Controllo radiografico a 13 mesi. I livelli ossei sono perfettamente conservati.

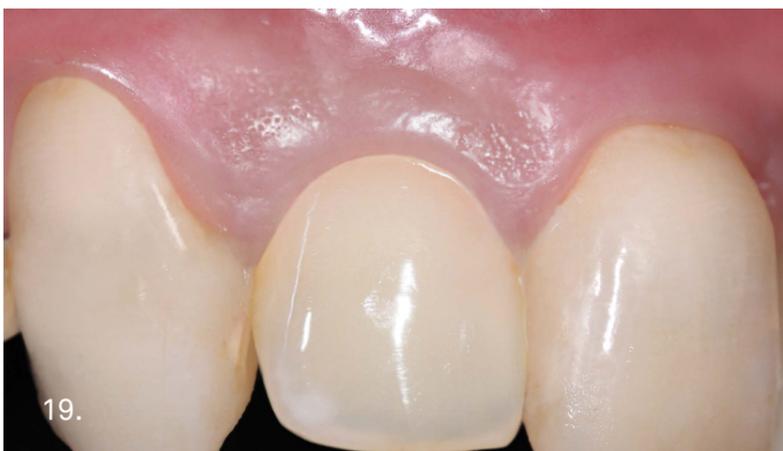
Caso finalizzato con corona cementata in metallo ceramica sull'elemento 1.2 e ricostruzione diretta secondo tecnica del Dr Loi sull'elemento 1.3. Controllo fotografico a 13 mesi.

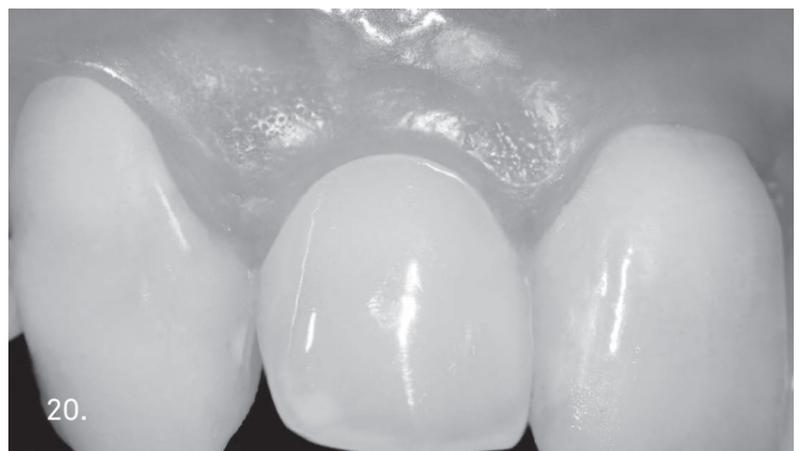
Dettaglio in bianco e nero del caso finalizzato: risulta evidente l'ottima guarigione dei tessuti.
