## Gestione dell'urgenza in un trauma dentale che ha determinato una frattura corono-radicolare complicata

In questo articolo verranno illustrate le procedure di prima visita e d'urgenza per gestire un grave caso di frattura corono-radicolare con esposizione pulpare.

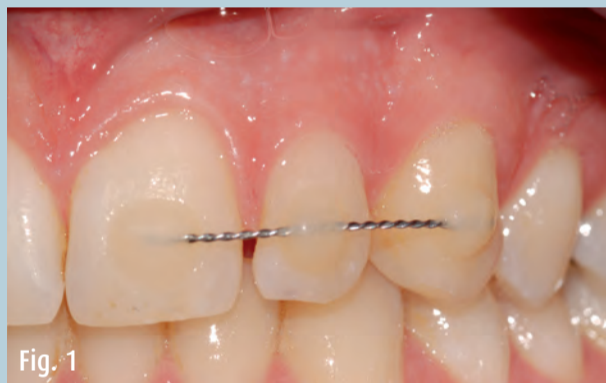
L'esame obiettivo (Fig. 1) mostra vestibolarmente uno splintaggio con filo metallico intrecciato e composito a carico di 21, 22 e 23.

1: Visione vestibolare al momento della prima visita

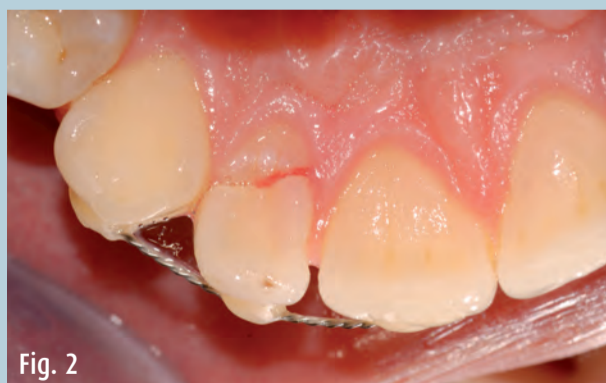
Vestibolarmente non si apprezza nulla di significativo. I tessuti molli appaiono in condizioni ottimali, senza segni di infiammazione; il sondaggio è assolutamente normale. Dal lato palatale (fig. 2) è evidente una rima di frattura che si estende trasversalmente da distale a mesiale con direzione apicale; i monconi appaiono diastasi e dalla rima stessa si intravede il tessuto pulpare ipertrofico ed infiammato. L'inclinazione della rima di frattura fa ipotizzare un'estensione verso vestibolare con una direzione apicale. Il dente, nonostante lo splintaggio, appare mobile e dolente alla pressione.

2: Visione palatale: è evidente una rima di frattura che si estende trasversalmente da distale a mesiale con direzione apicale

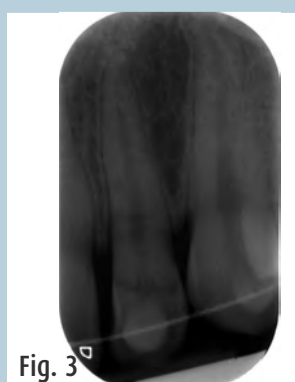
Fig. 3

L'esame radiografico endorale mostra una doppia rima di frattura su due livelli: uno più coronale, nettamente al di fuori rispetto al margine gengivale e l'altro più apicale, apparentemente al di sotto della cresta ossea.

Unendo le informazioni dell'esame obiettivo e della radiografia endorale si può concludere con una diagnosi di frattura corono-radicolare a becco di flauto, con un margine palatale extra gengivale ma con una complicata estensione vestibolare, ben al di sotto del margine gengivale ed apparentemente più apicale rispetto alla cresta ossea. La rima di frattura ha inoltre esposto la polpa, attraversando trasversalmente il tetto della camera.

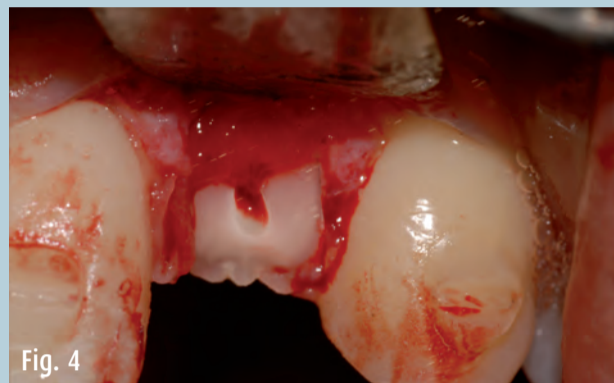
4: Apertura di un lembo per arrivare in corrispondenza del margine vestibolare della frattura

Apertura di un lembo per arrivare in corrispondenza del margine vestibolare della frattura (Fig. 4), esposizione del margine stesso con la minima osteotomia necessaria per evidenziarlo ed isolarlo (Fig. 5), posizionamento della diga di gomma per poter effettuare il trattamento endodontico (Fig. 6).

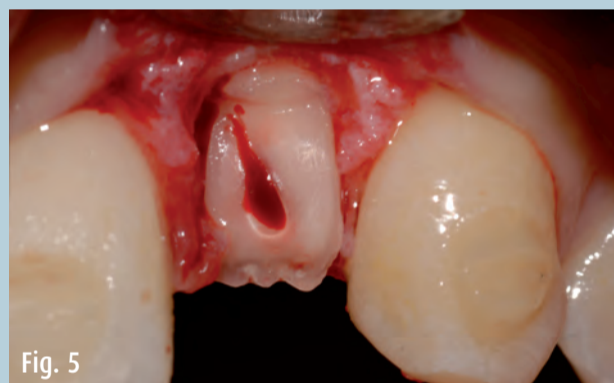
5: Esposizione del margine con la minima osteotomia necessaria per evidenziarlo ed isolarlo

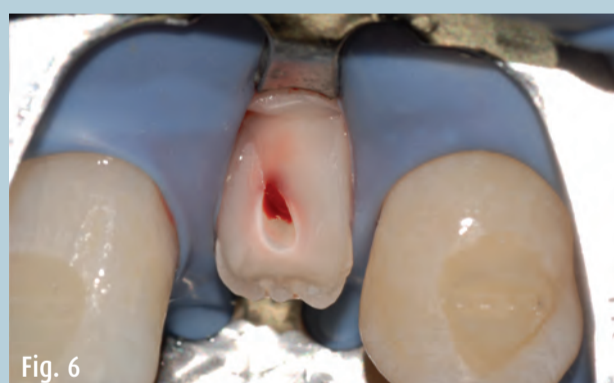
6: Posizionamento della diga di gomma per poter effettuare il trattamento endodontico ed il restauro

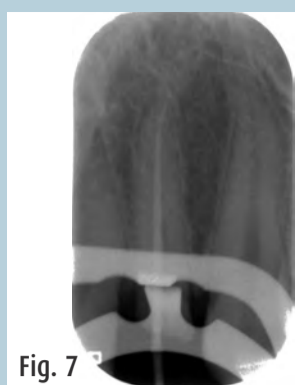
Fig. 7

7: Radiografia intraoperatoria che mostra la prova del cono di guttaperca

A questo punto la preparazione canalare è completata; si prova un cono 35/.04, che si adatta correttamente al canale (Fig. 7) e si condensa la guttaperca con l'onda continua di condensazione, utilizzando l'E&Q Master (Fig. 8).

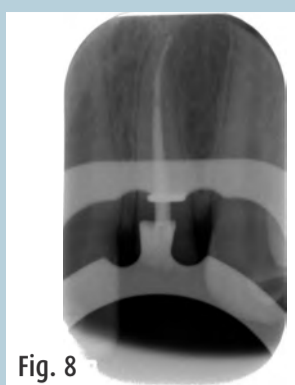
Fig. 8

8: Radiografia intraoperatoria: termine della terapia canalare

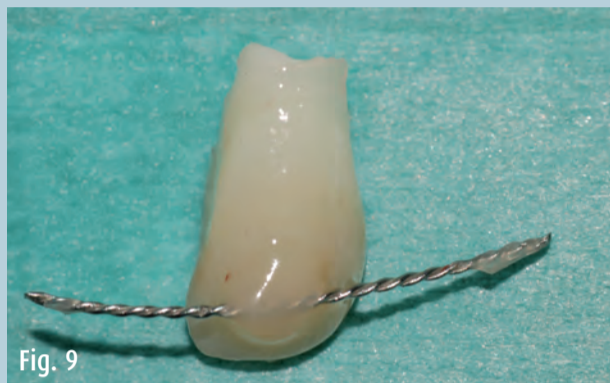
Fig. 9

9: Frammento del 22; è evidente la notevole estensione apicale della linea di frattura

Ad endodonzia completata si utilizza il frammento coronaradicolare (figg. 9 e 10), che viene incollato, con tecniche adesive, al moncone ed accuratamente rifinito e lucidato (fig. 11).

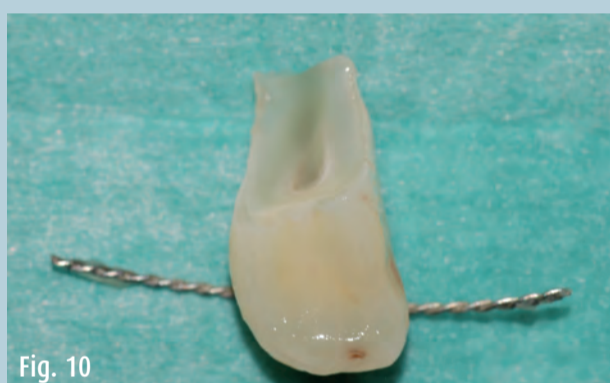
Fig. 10

10: Frammento del 22 in visione palatale; è evidente il coinvolgimento del tetto della camera pulpare

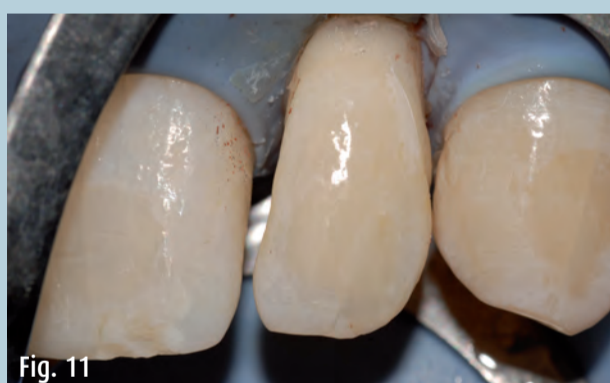
Fig. 11

11: Termine dell'incollaggio del frammento

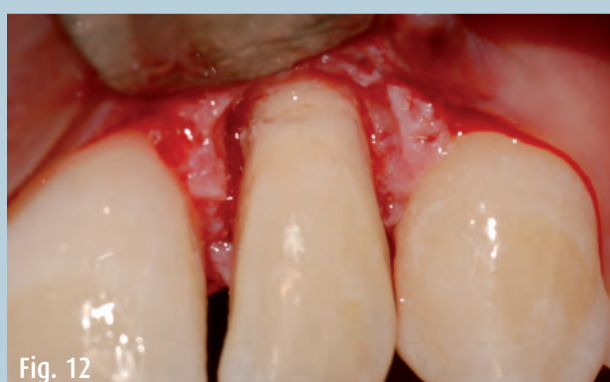
Fig. 12

12: Il frammento incollato dopo la rimozione della diga

Completata la fase endodontico-ricostruttiva si rimuove la diga di gomma e si eliminano eventuali residui di composito (Fig.12).

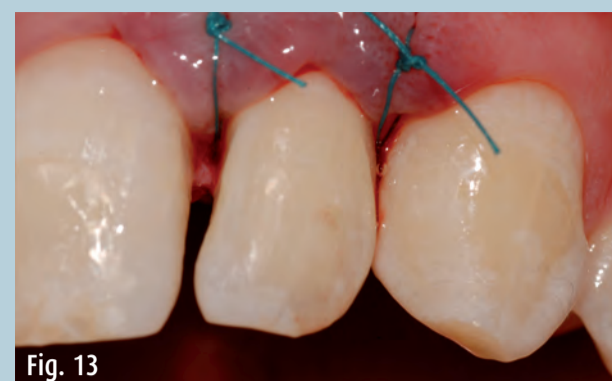
Fig. 13

13: Sutura del lembo riposizionato nella sua posizione originale per non penalizzare eccessivamente l'estetica delle papille

Quando i margini sono rifiniti a dovere si procede alla sutura, riposizionando il lembo nella sua posizione originale. Questo per non penalizzare eccessivamente l'estetica delle papille (Fig. 13).

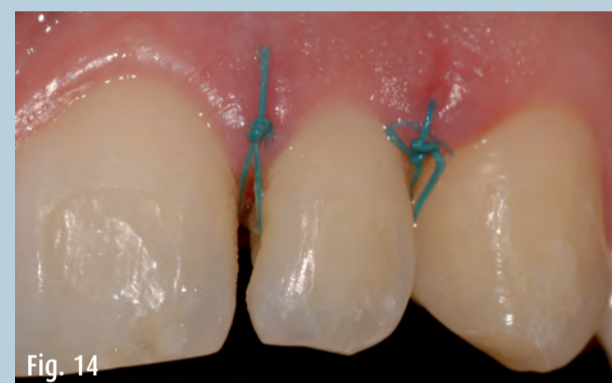
Fig. 14

A distanza di una settimana viene rimossa la sutura. I tessuti appaiono in buone condizioni; il paziente non ha lamentato particolari fastidi ed ovviamente il dolore causato dall'esposizione pulpare è prontamente scomparso (Figg. 14, 15 e 16).

14: Visione vestibolare ad una settimana

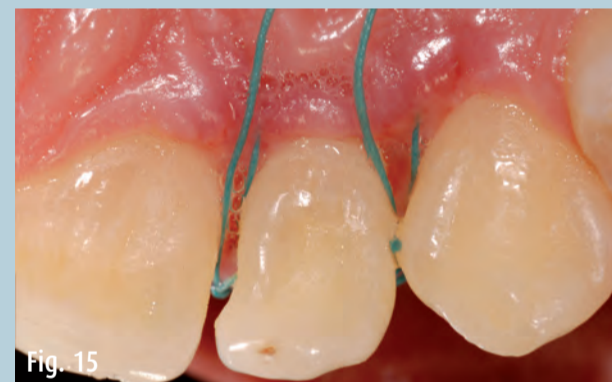
Fig. 15

15: Visione palatale ad una settimana

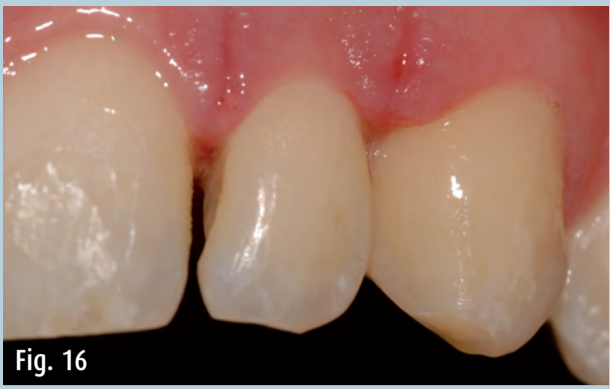
**Fig. 16**

*16: Rimozione della sutura*

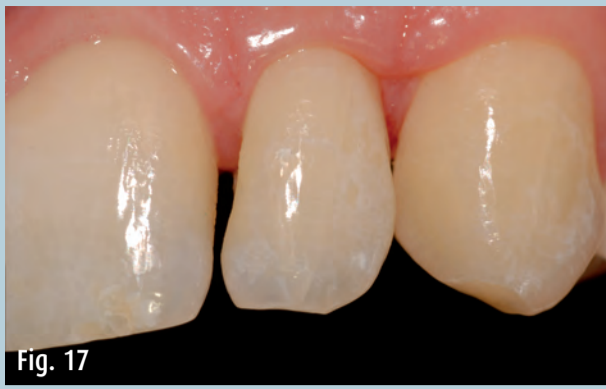
**Fig. 17**

A distanza di un mese dall'intervento la situazione estetica è buona ed i tessuti molli sono in ottime condizioni vestibolarmente mentre palatalmente permane modica infiammazione, più riferibile al non corretto spazzolamento da parte del paziente piuttosto che alle sequele del trauma e del successivo intervento (Figg. 17 e 18).

*17: Visione vestibolare ad 1 mese dall'intervento*

Vestibolarmente il sondaggio è di circa 3 mm. Ovviamente la premessa al trattamento eseguito resta sempre valida; data la complessità della lesione l'intervento corretto è implanto-protetico oppure solamente protetico previa esposizione del margine nelle modalità sopra elencate.

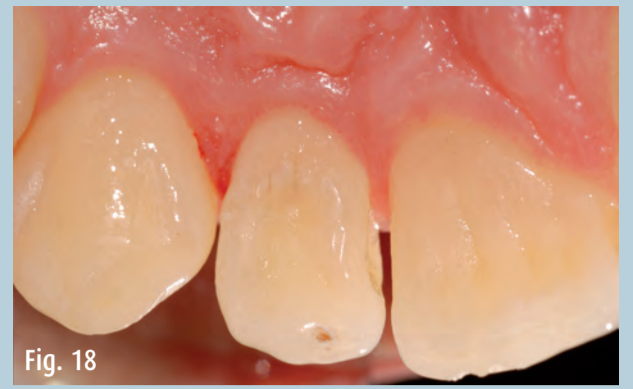
**Fig. 18**

*18: Visione palatale ad 1 mese dall'intervento*
