Rehabilitación de elemento individual en zona estética con implante Prama

Dr. Fabio Gorni, Prot. Fabio Cislaghi, Milán, Italia

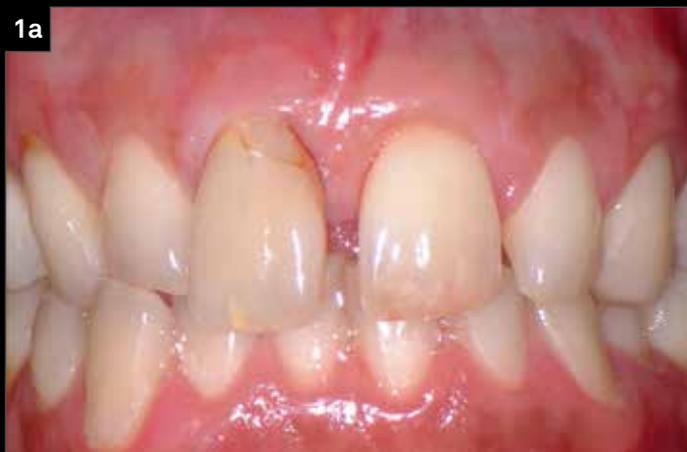
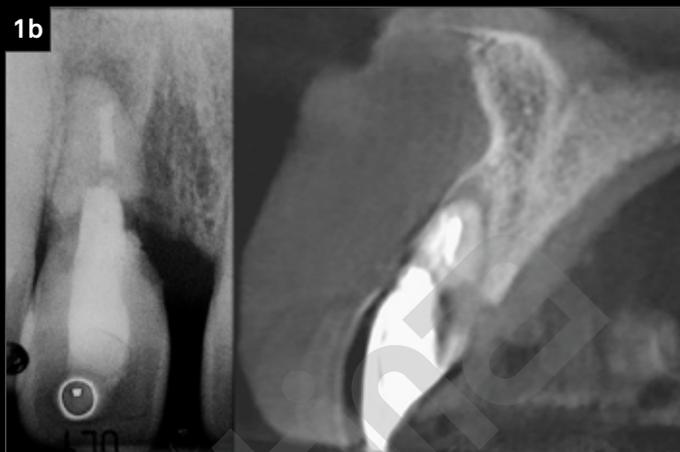
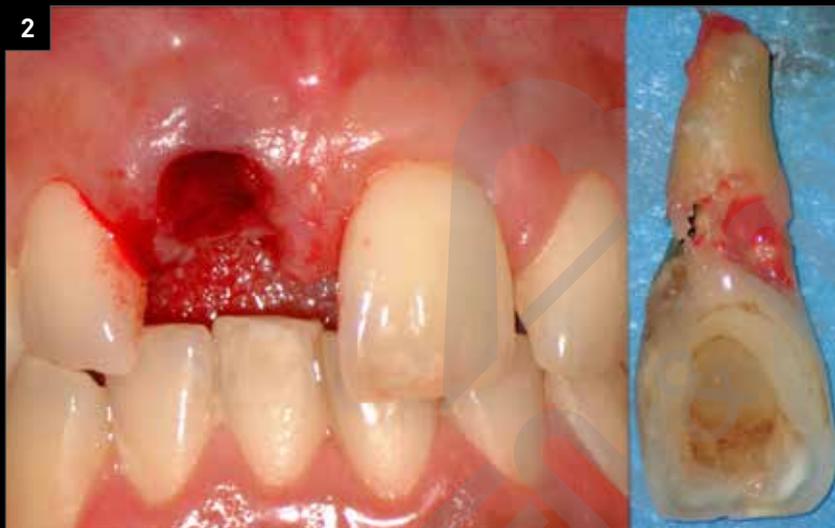
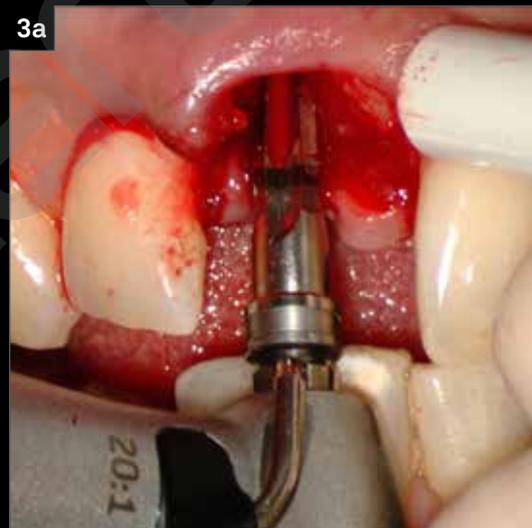
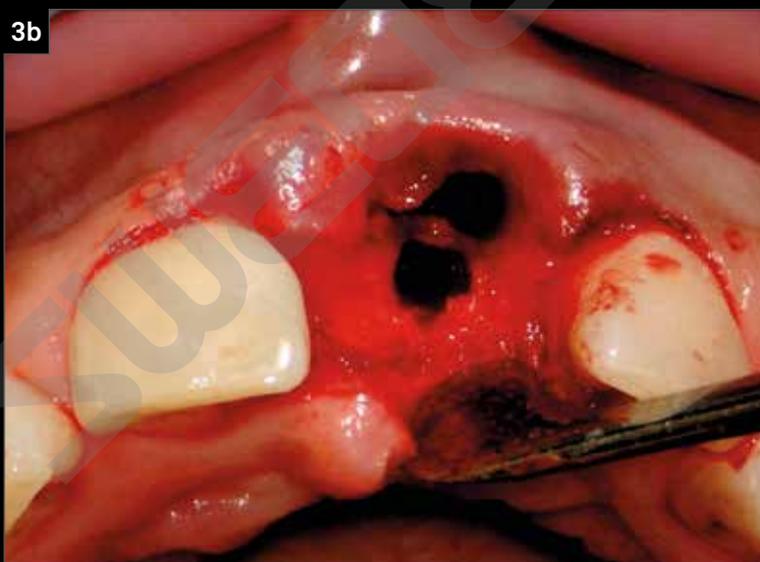
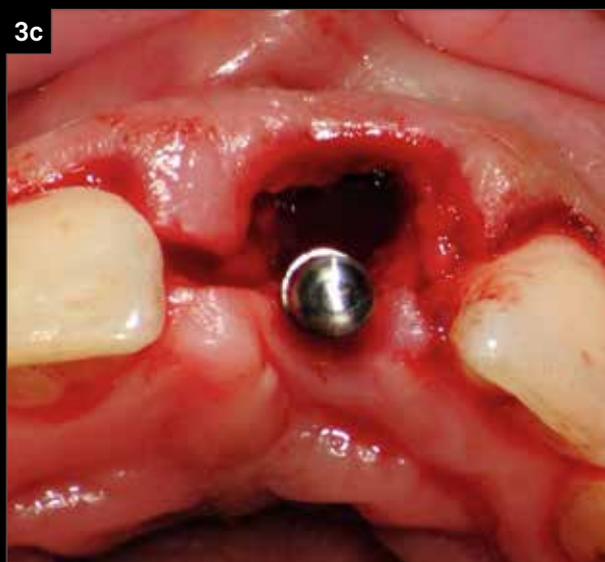
1. La imagen clínica evidencia una reabsorción externa cervical de la raíz. La radiografía y la imagen CBCT evidencian la imposibilidad de recuperar el diente natural y la necesidad de realizar una terapia implantaria. Vista la presencia de un diastema evidente, se opta por un implante post-extracción con carga inmediata para reducir al máximo los plazos de intervención y el malestar del paciente.
2. Extracción del elemento perjudicado.
3. Fases quirúrgicas de la inserción del implante Prama de 11.50 mm.

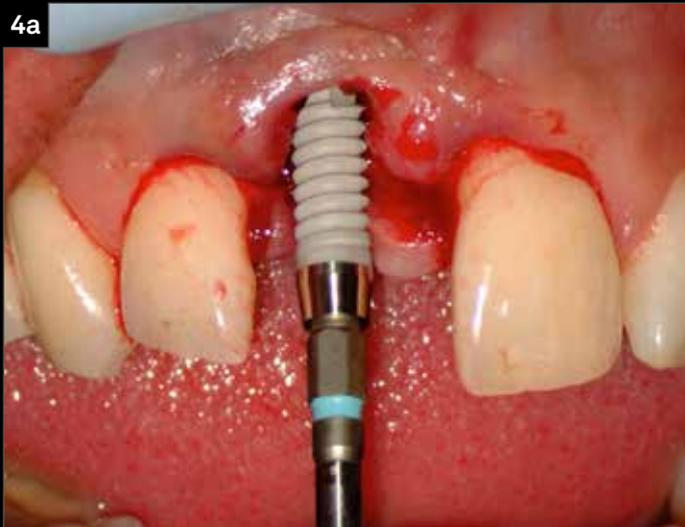
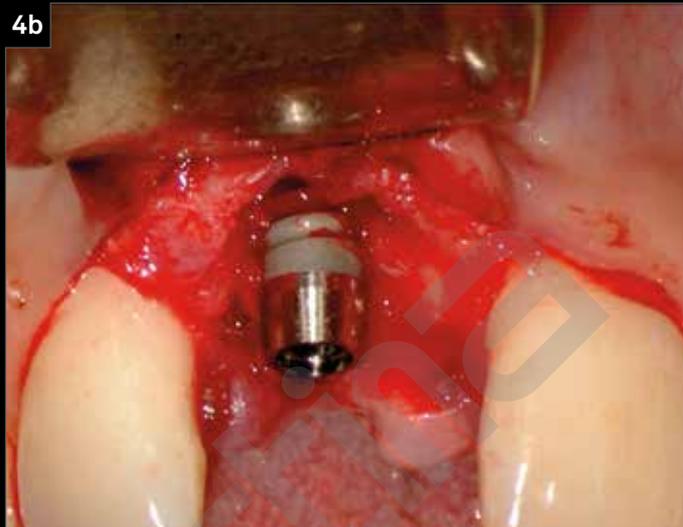
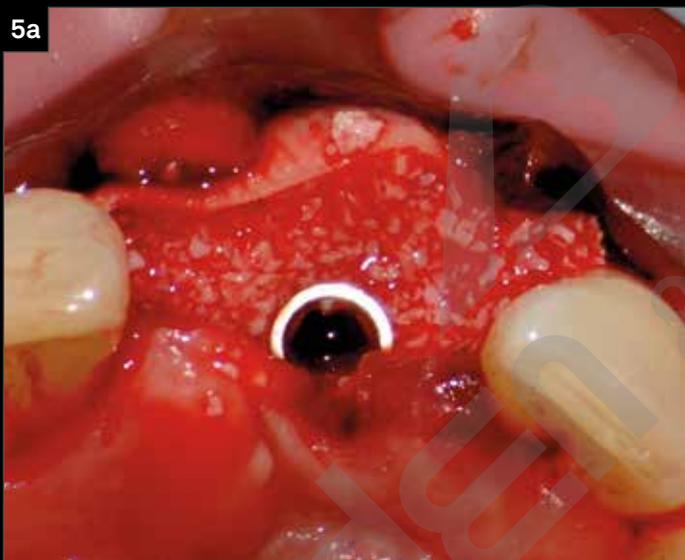
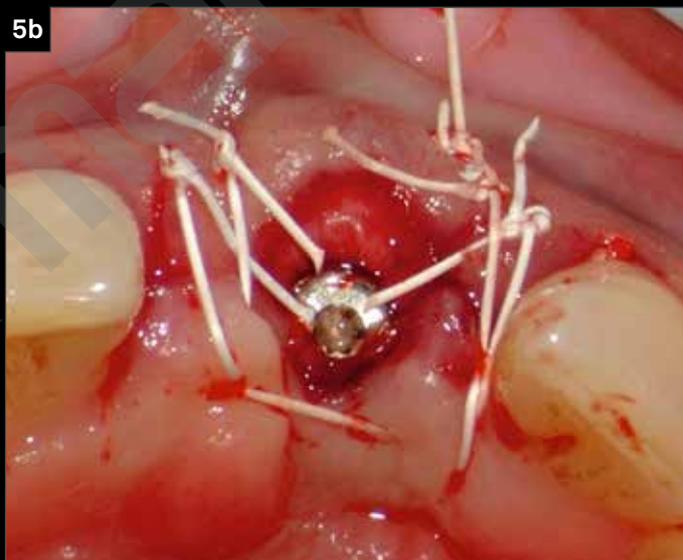
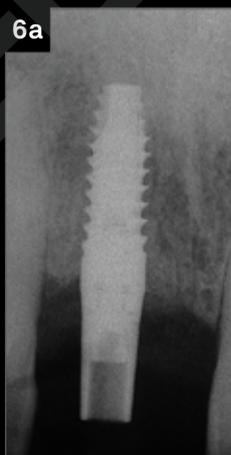
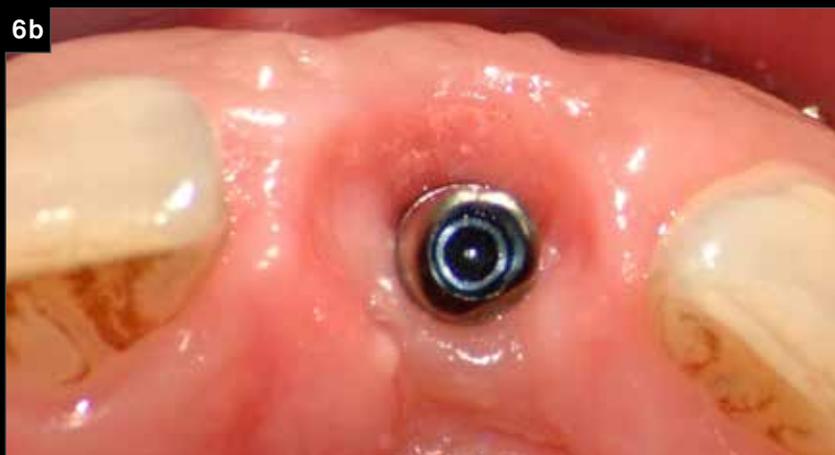
4. Nótese que el posicionamiento de la plataforma del implante está a nivel de las líneas amelo-cementarias de los dientes adyacentes, una referencia importante para obtener una condición ideal para las fases protésicas siguientes.
5. La regeneración de los tejidos duros y blandos permite que los volúmenes peri-implantarios permanezcan inalterados en el tiempo.
6. El control a los 6 meses evidencia el mantenimiento de los volúmenes horizontales del perfil.

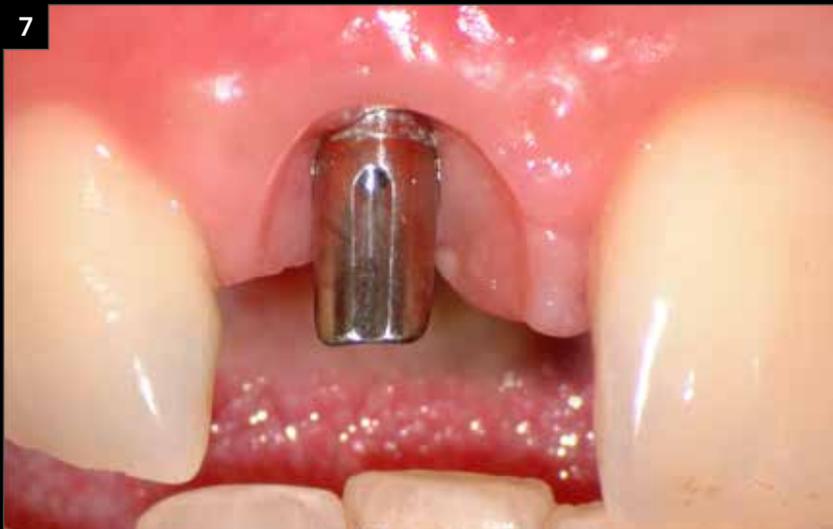
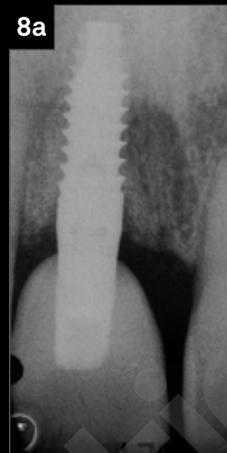
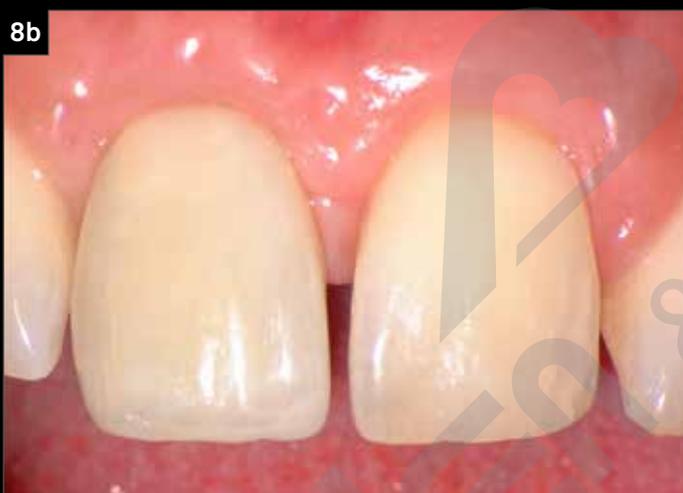
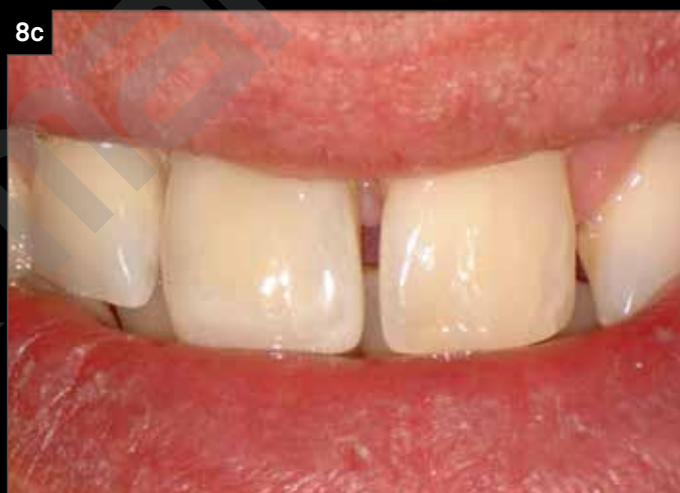
7. Imagen del control a los 6 meses de la inserción del implante donde se evidencia una adaptación ideal de la parábola gingival gracias a la gestión de los tejidos blandos obtenida con una serie de coronas provisionales.
8. Las fotos y la radiografía de la restauración final a los 8 meses de la inserción del implante muestran una estética agradable que es el resultado de un equilibrio correcto entre los tejidos duros y los tejidos blandos. Dicho resultado ha sido posible gracias a la adaptación perfecta del periodonto al cuello del implante de Prama.
