Carga inmediata en implante Prama RF en posición 2.3

Dr. Costantino Vignato, Dr. Giuseppe Vignato, Prot. Riccardo Finotello, Vicenza, Italia

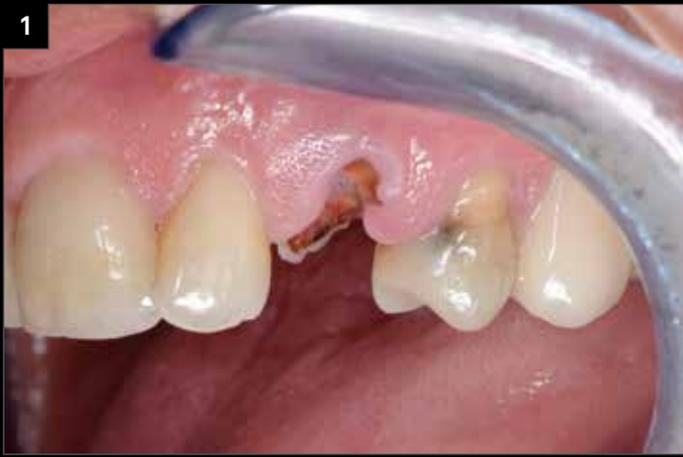
1. Caso clínico inicial.
2. Imagen clínica y radiográfica durante la inserción del implante y colocación de un tornillo quirúrgico.
3. El día siguiente de la inserción del implante se posiciona el provisional que cubre totalmente el alvéolo post-extracción.

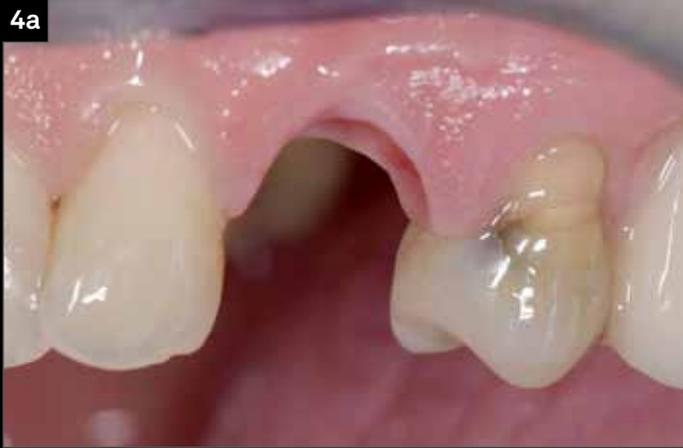
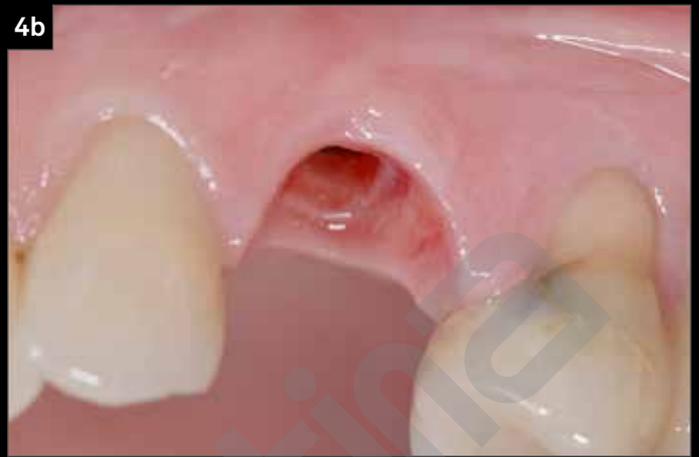
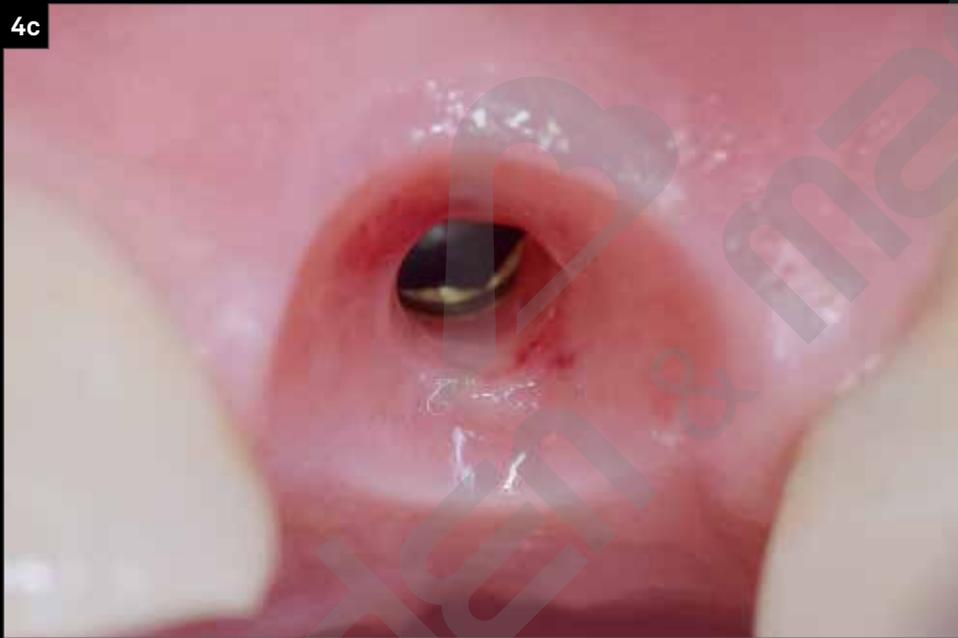
4. A los 2 meses se quita el provisional. La cicatrización ha tenido lugar con éxito; los tejidos blandos aparecen sanos y estables y están sostenidos por los picos óseos.

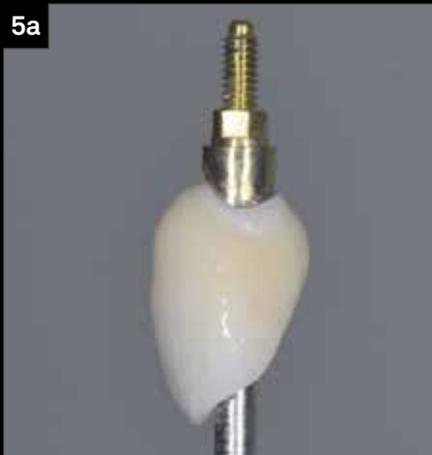
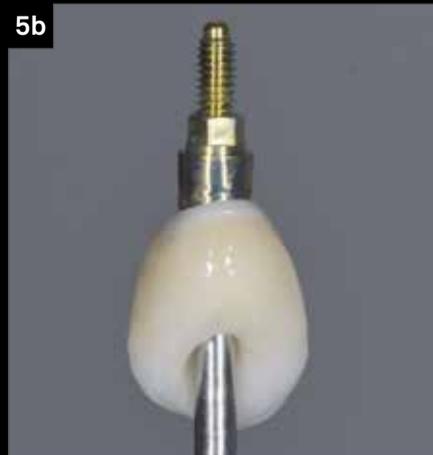
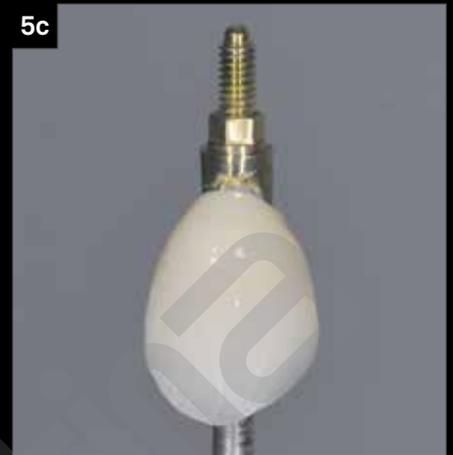
5. Detalles de la corona definitiva.
6. Imagen clínica y radiográfica durante la entrega de la corona definitiva.
7. Seguimiento clínico y radiográfico a los 2 años.
