Remodelación de los tejidos peri-implantarios después de la regeneración ósea alveolar e inserción de un implante Prama en una zona estética: seguimiento a los 2 años

Dr. Davide Guglielmi, Dr. Roberto Castellano, Prot. Massimo Marzetta,
Solbiate Olona (VA), Italia

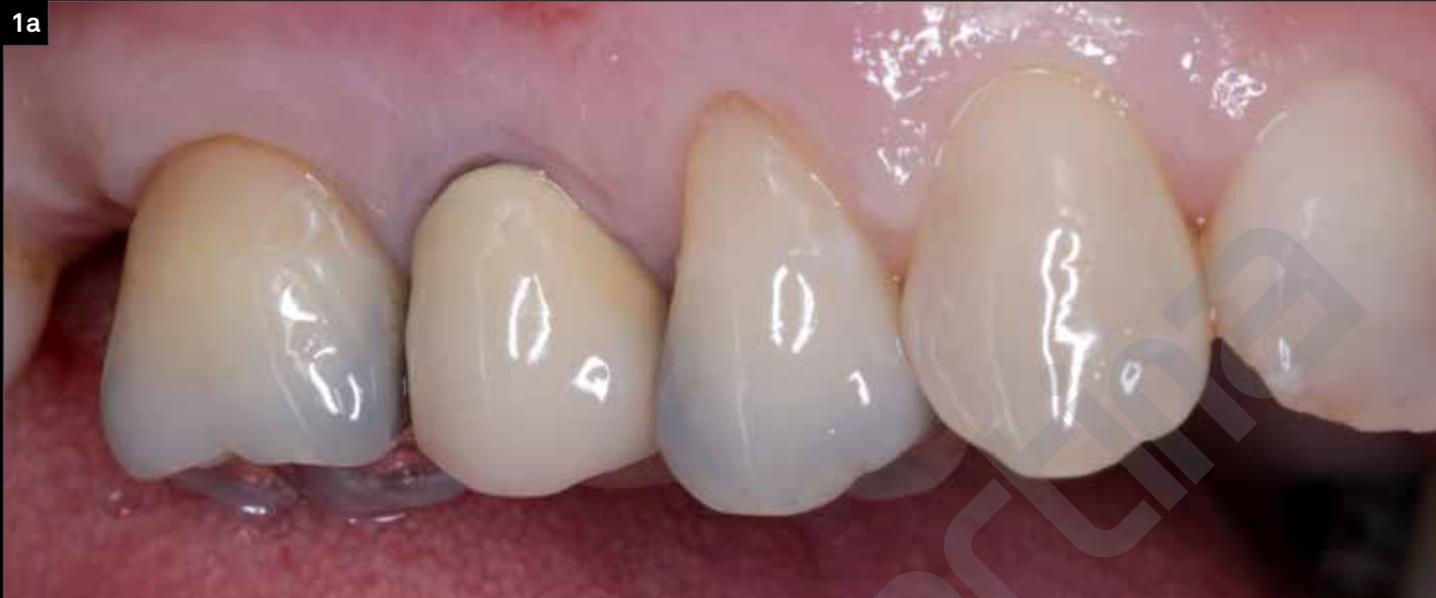
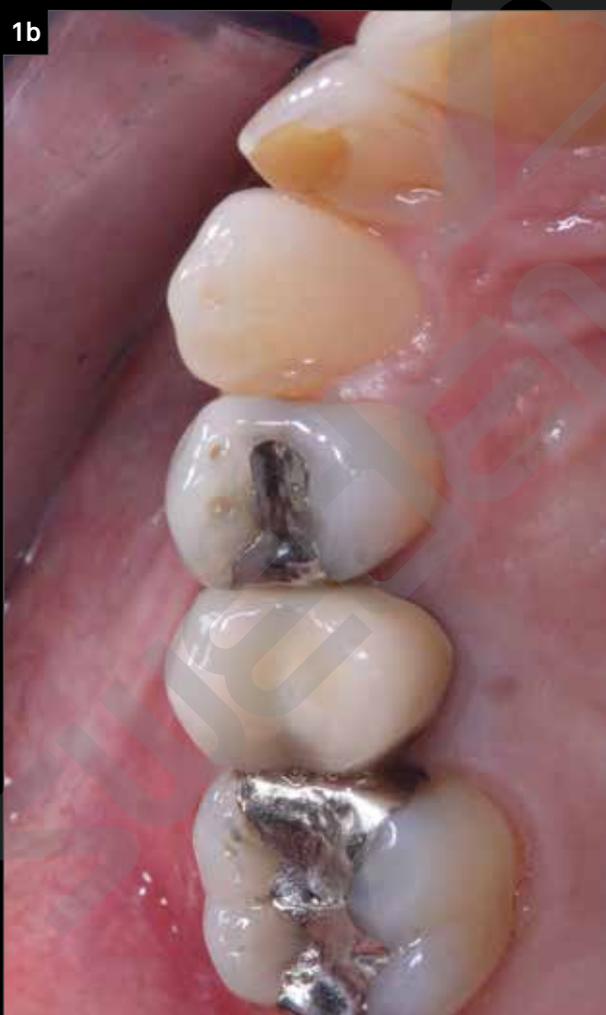
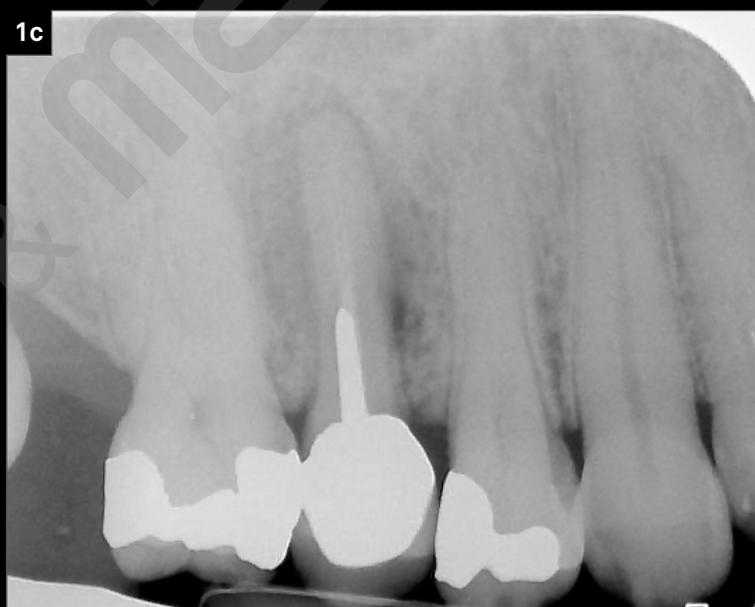
1. Foto clínica y radiografía inicial de la corona del elemento 1.5 La radiografía periapical evidencia una lesión radiotransparente alrededor del tercer medio y apical de la raíz.

Paciente mujer de 48 años acude a la consulta con dolor a nivel de la semiarcada superior derecha. El análisis objetivo ha detectado la presencia de fístula localizada en la mucosa bucal, a nivel del elemento 1.5, que presentaba movilidad de grado II y una protesización con corona metálico-cerámica (más de 10 años, tal y como explicado por la paciente). El control radiográfico evidencia, en relación con el susodicho elemento dental, una área de radiotransparencia ósea en proximidad del tercer medio y del tercer apical de la raíz.

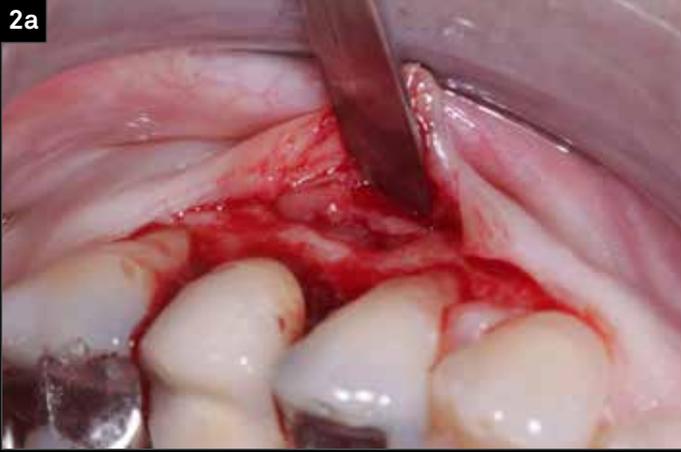
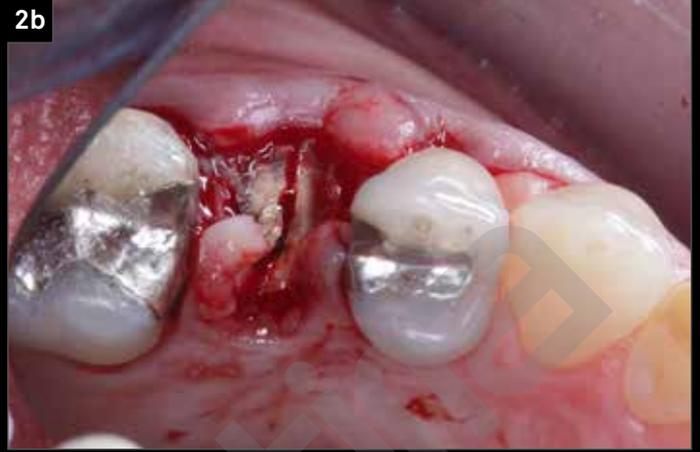
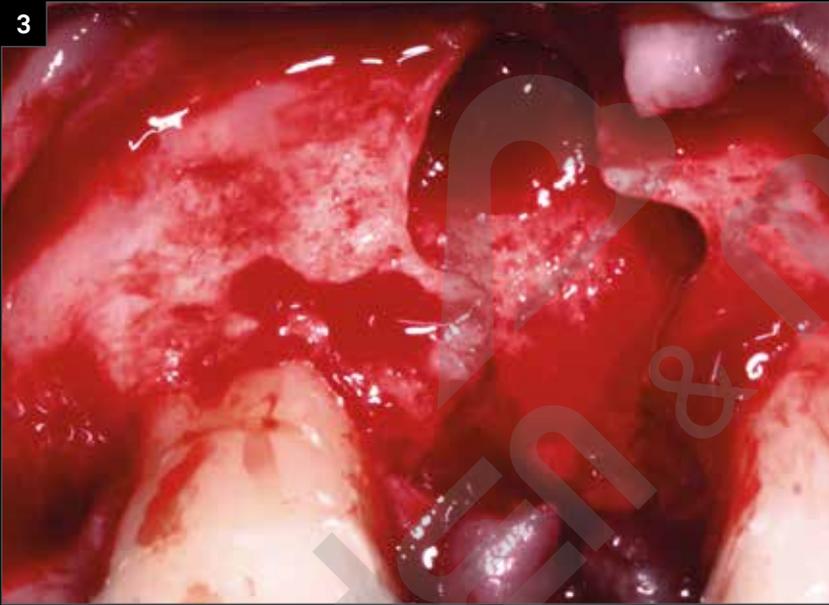
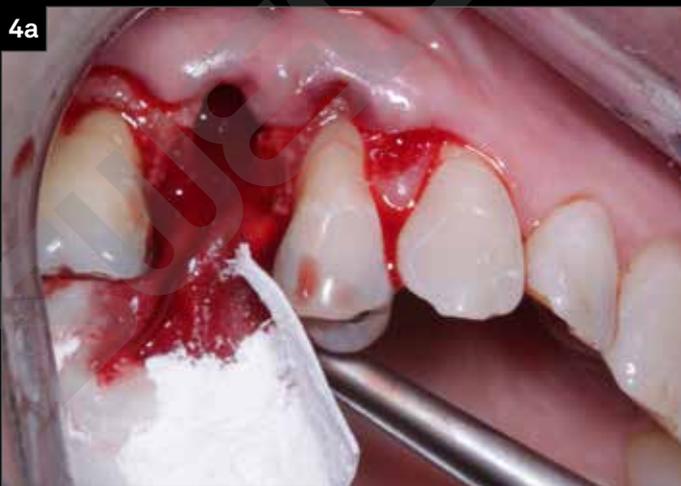
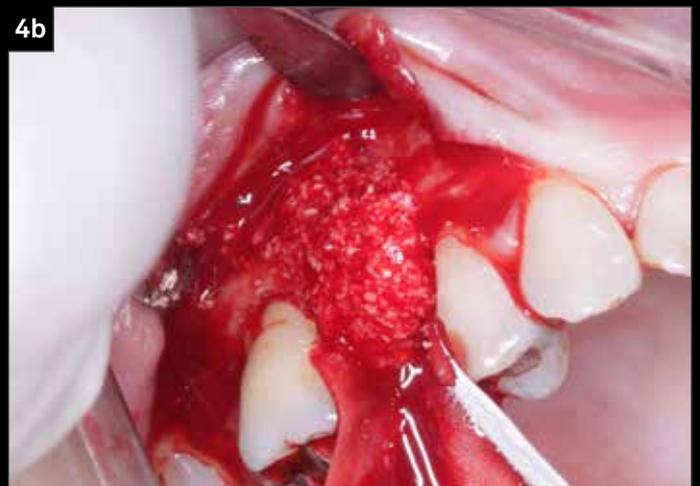
2. Primera fase quirúrgica: se realiza una incisión en el sitio, se quita la corona vieja y se expone la fractura.
3. Tras la extracción de la raíz fracturada se observa el defecto óseo.
4. Regeneración ósea: el alvéolo se rellena con hueso bovino particulado desproteínizado y luego se cubre con una membrana reabsorbible de colágeno.

La primera fase quirúrgica supuso la extracción de la raíz y el llenado del defecto óseo con hueso bovino particulado desproteinizado, cubierto con una membrana reabsorbible de colágeno.

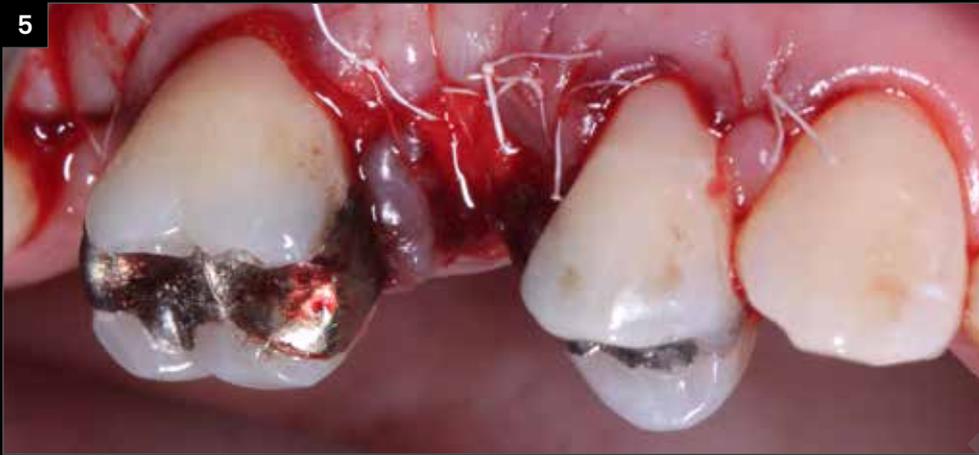
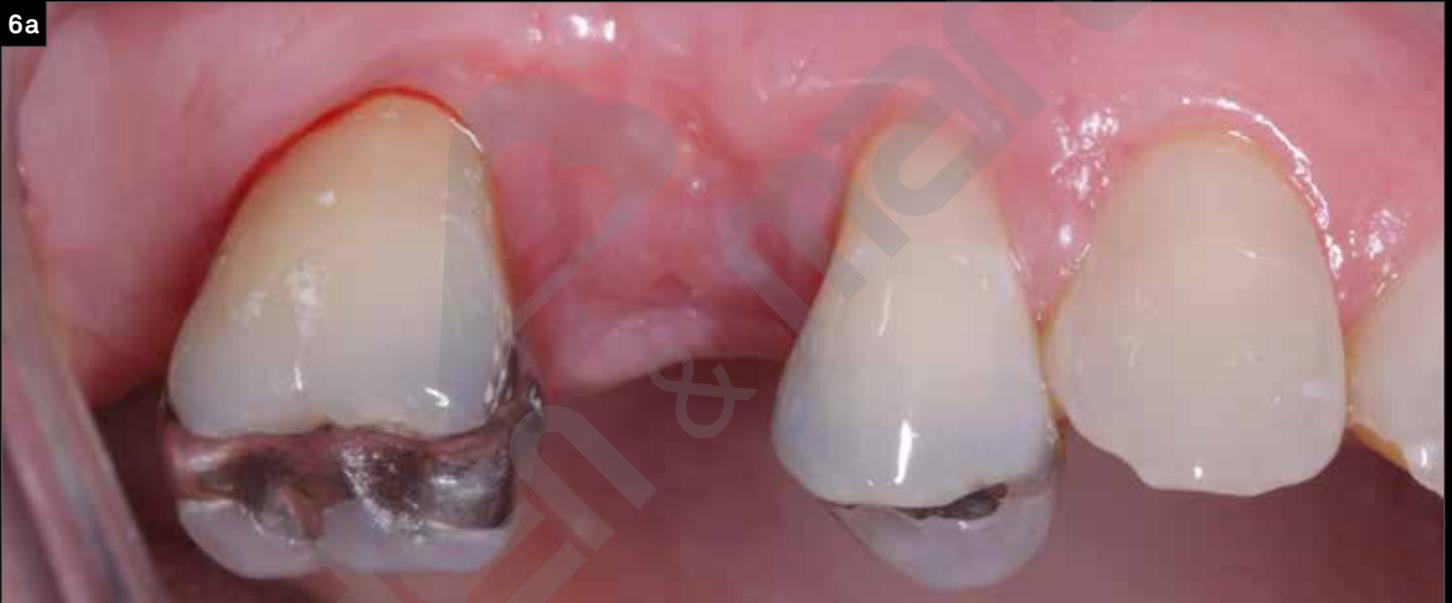
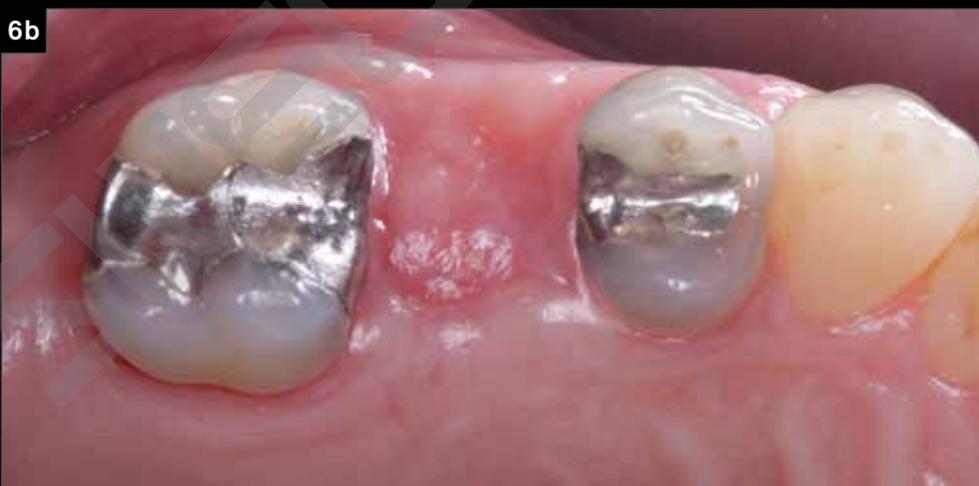
5. Cierre de la herida por segunda intención sin tensión con suturas PTFE. La eliminación de la sutura tiene lugar al cabo de 2 semanas.
6. Visión vestibular y oclusal del sitio post-quirúrgico al cabo de 1 mes de la inserción del material de regeneración: se observan la fase inicial de cicatrización de los tejidos blandos y la recuperación progresiva de los volúmenes.

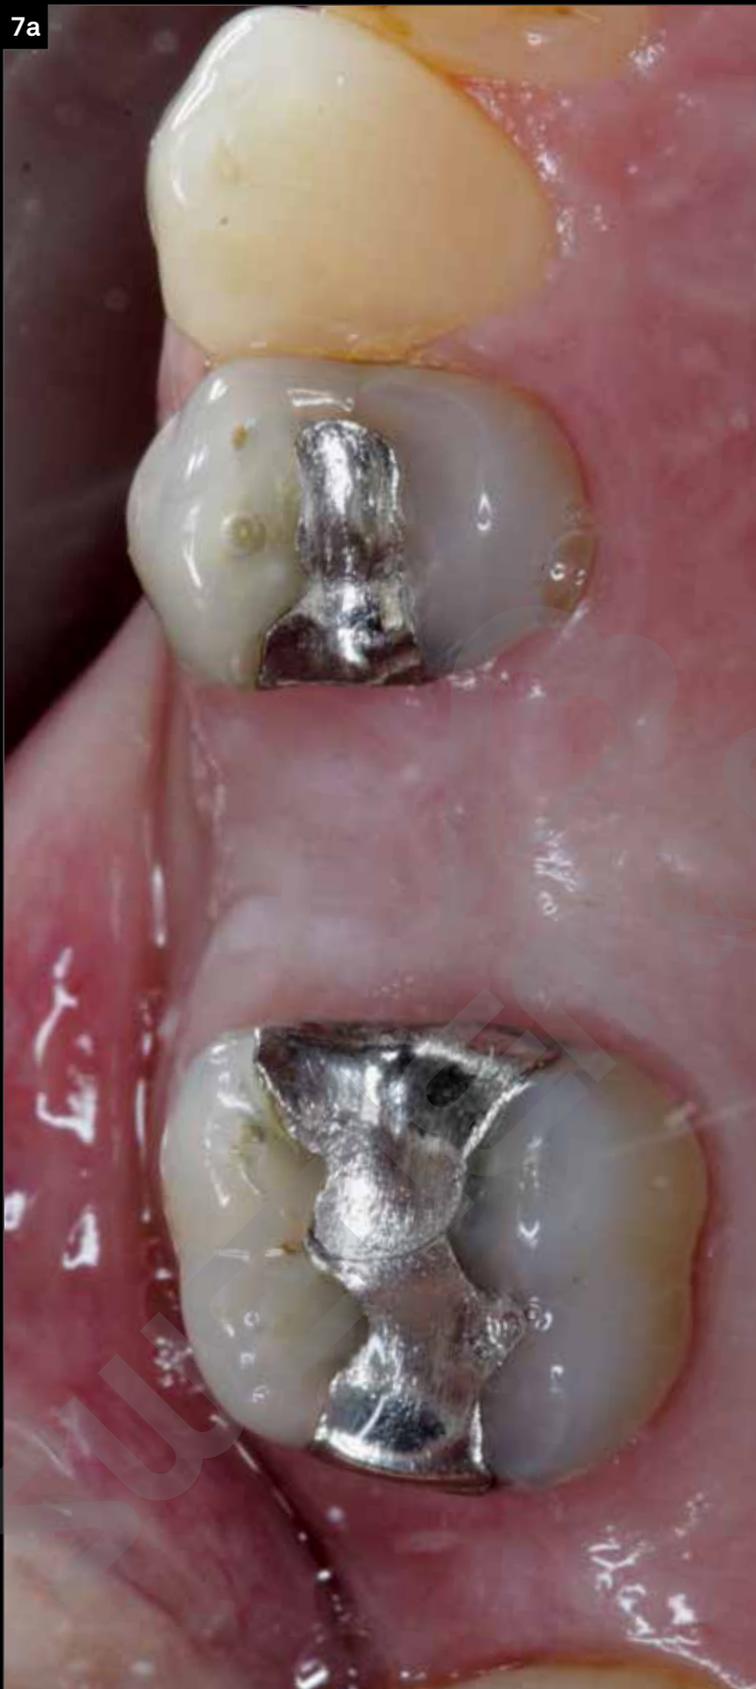
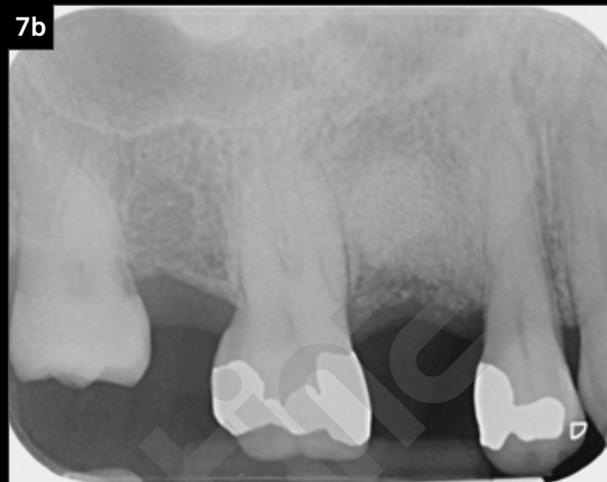
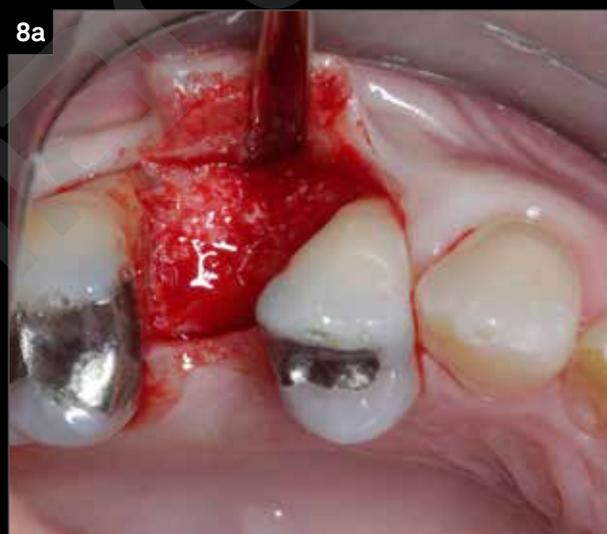
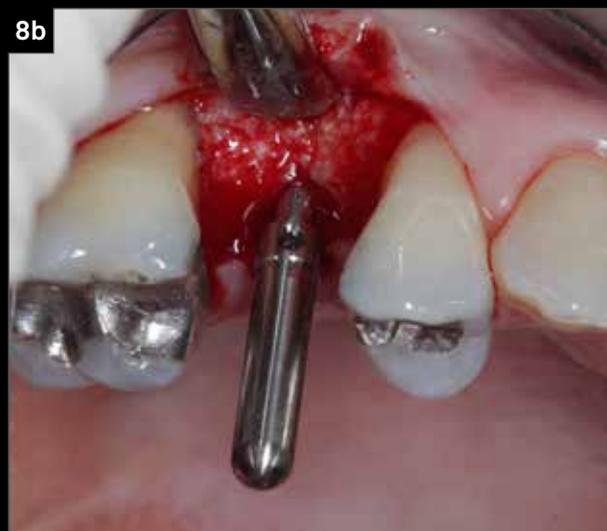
7. Radiografía y foto clínica a los 7 meses de la regeneración alveolar: el control radiográfico evidencia que los volúmenes óseos resultan satisfactorios y los tejidos blandos aparecen totalmente cicatrizados. Se opta , por tanto, por proceder a la segunda fase quirúrgica.
8. Segunda fase quirúrgica: cuando se levanta el colgajo se aprecian los volúmenes óseos regenerados. Se inserta un poste de paralelismo después de la preparación del sitio quirúrgico para comprobar el eje de inserción del implante.

La segunda fase quirúrgica, al cabo de 7 meses, supuso una incisión crestal en el área con edentulismo y la inserción de un implante Prama en el sitio regenerado.

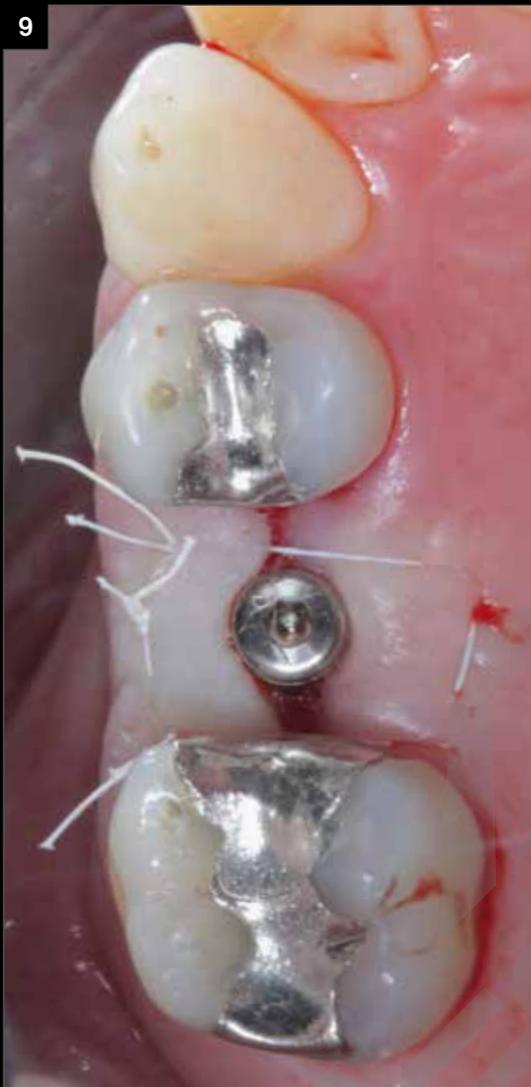
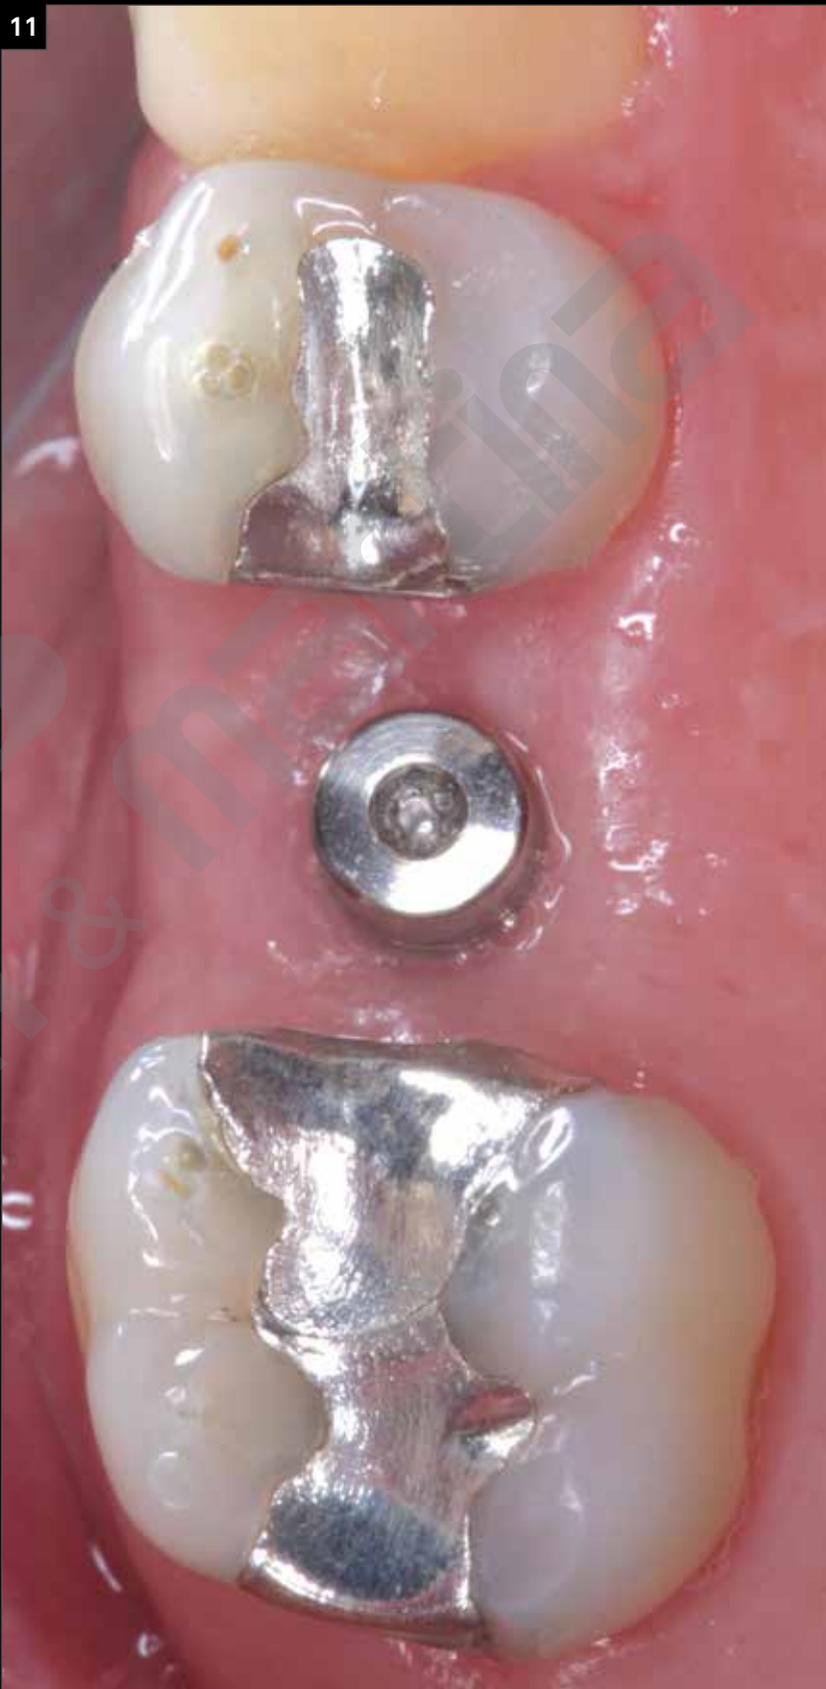
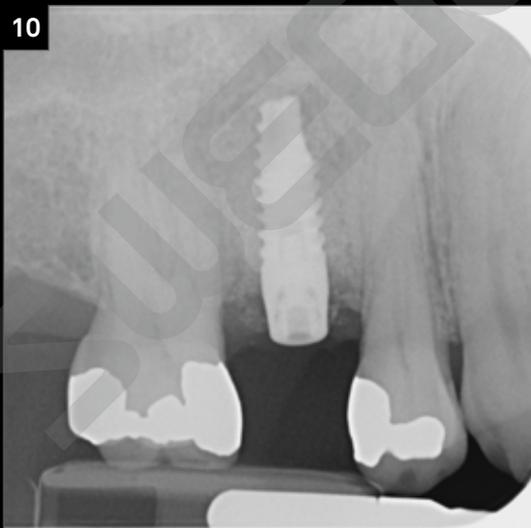
9. Implante Prama *in situ* e inserción de un tornillo quirúrgico de cierre. Se cierra el sitio quirúrgico por segunda intención sin tensión con suturas de PTFE. La eliminación de la sutura tiene lugar al cabo de 2 semanas.
10. Radiografía post-operatoria para comprobar la inserción correcta del implante Prama.
11. A los 4 meses de la intervención, los volúmenes se restablecen y los tejidos blandos resultan sanos clínicamente.

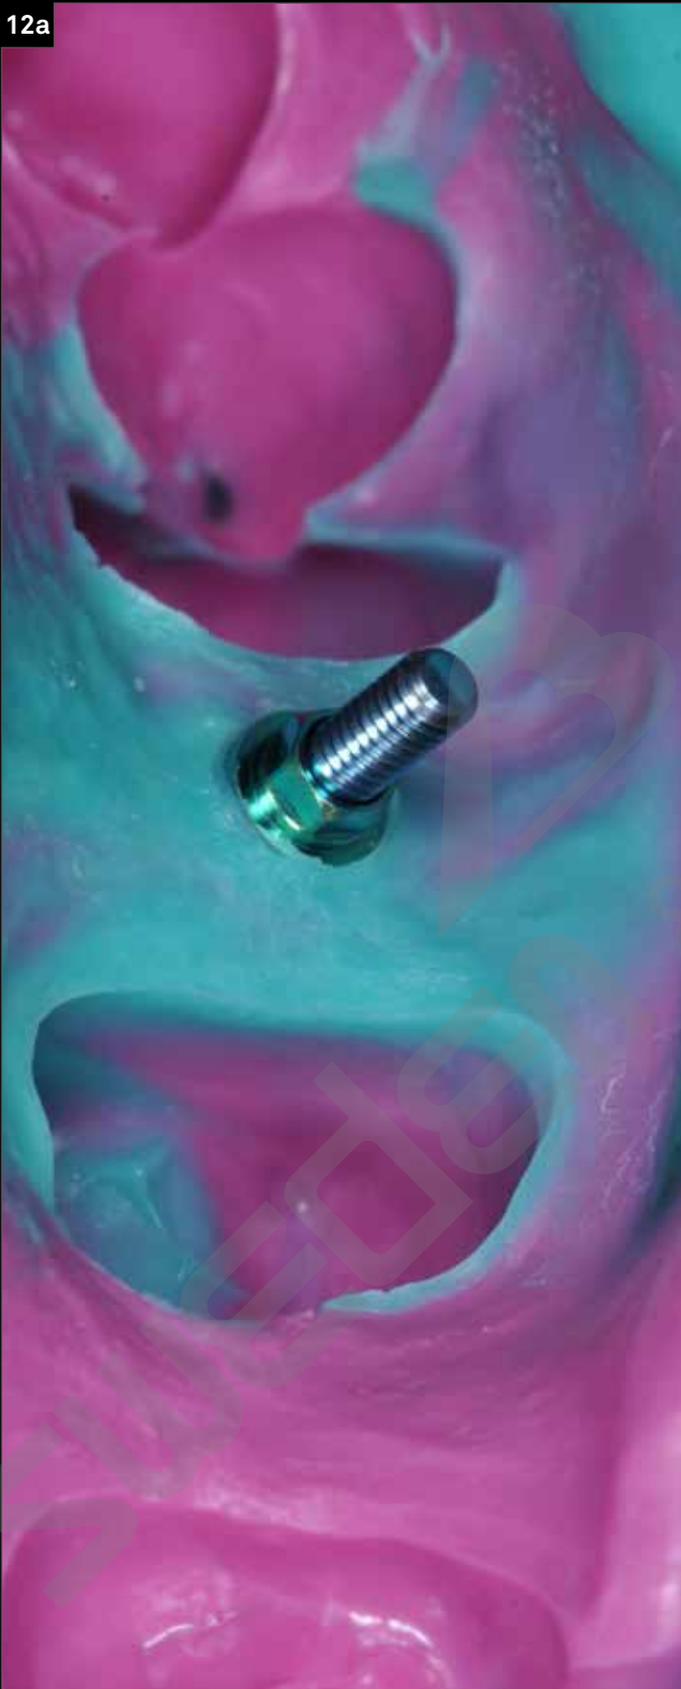
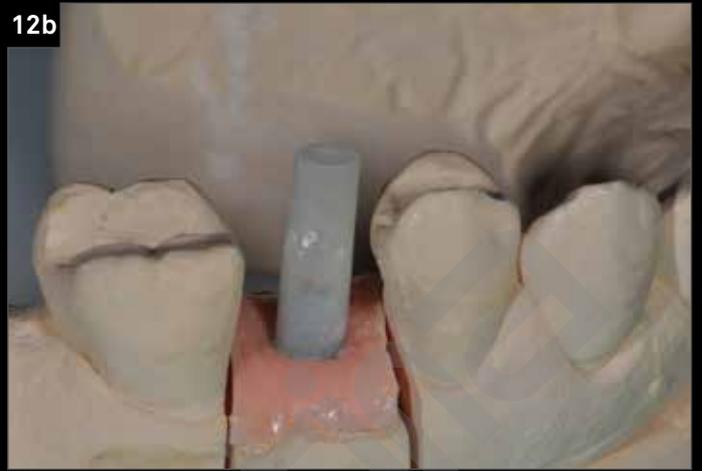
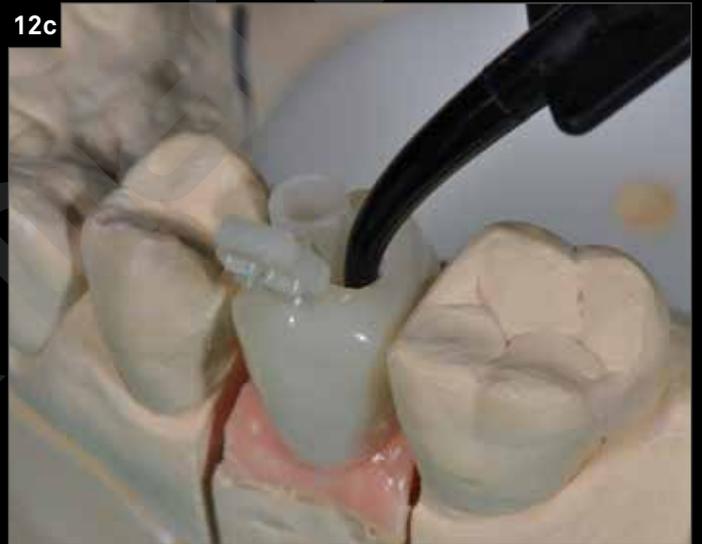
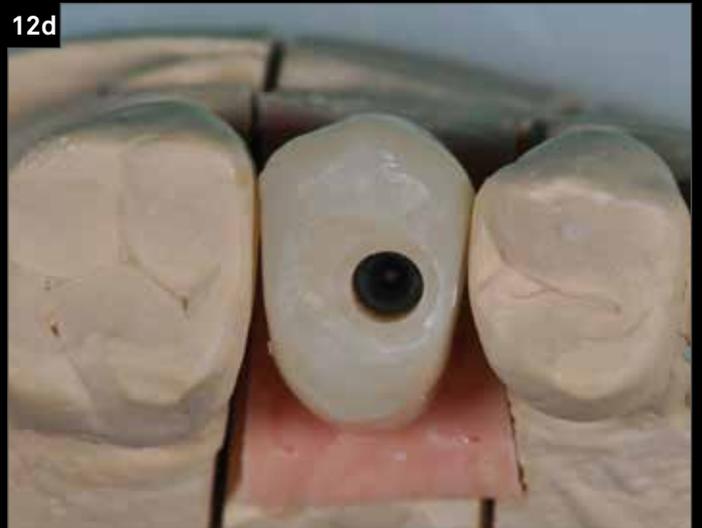
12. Impresión y realización de la corona provisional.

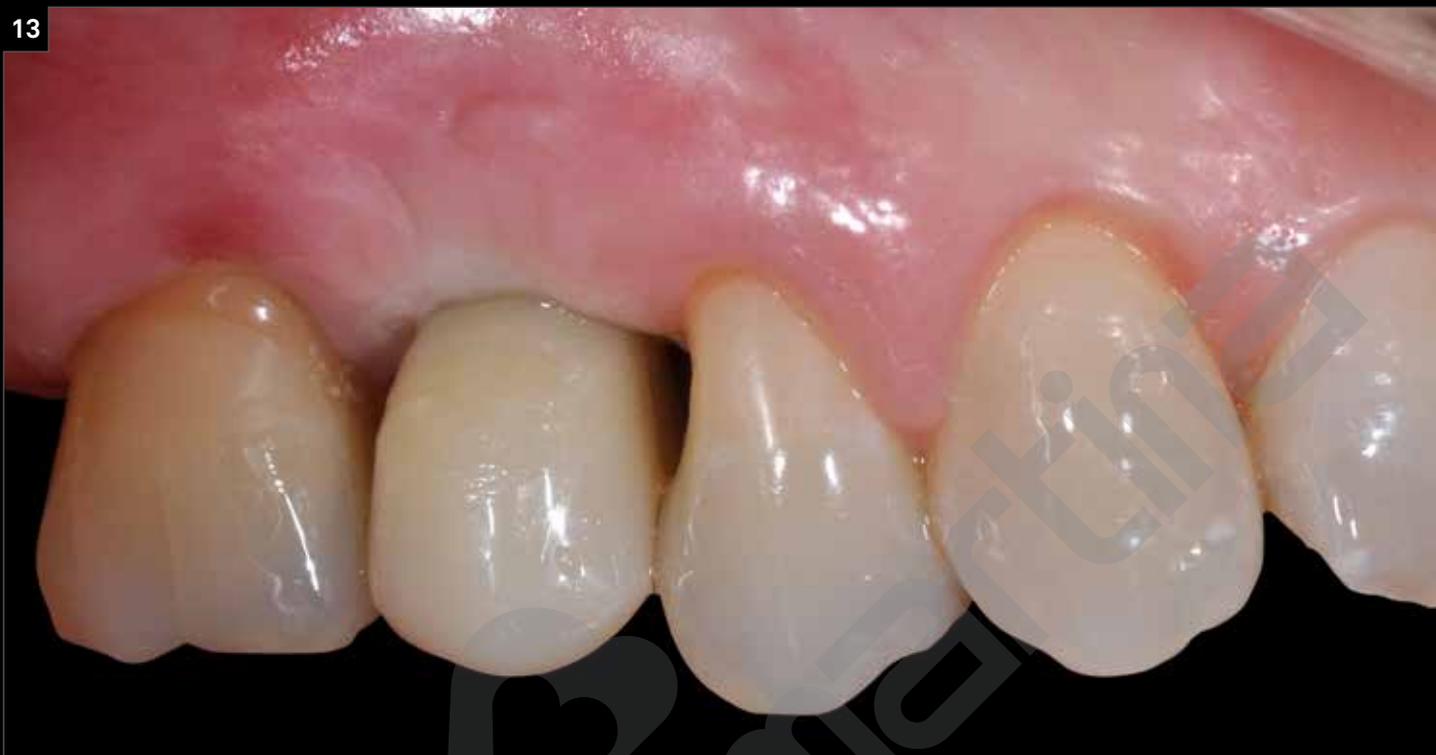
13

13. Corona provisional *in situ*: nótese la isquemia de los tejidos blandos para el acondicionamiento del tejido a través de la manipulación del provisional.

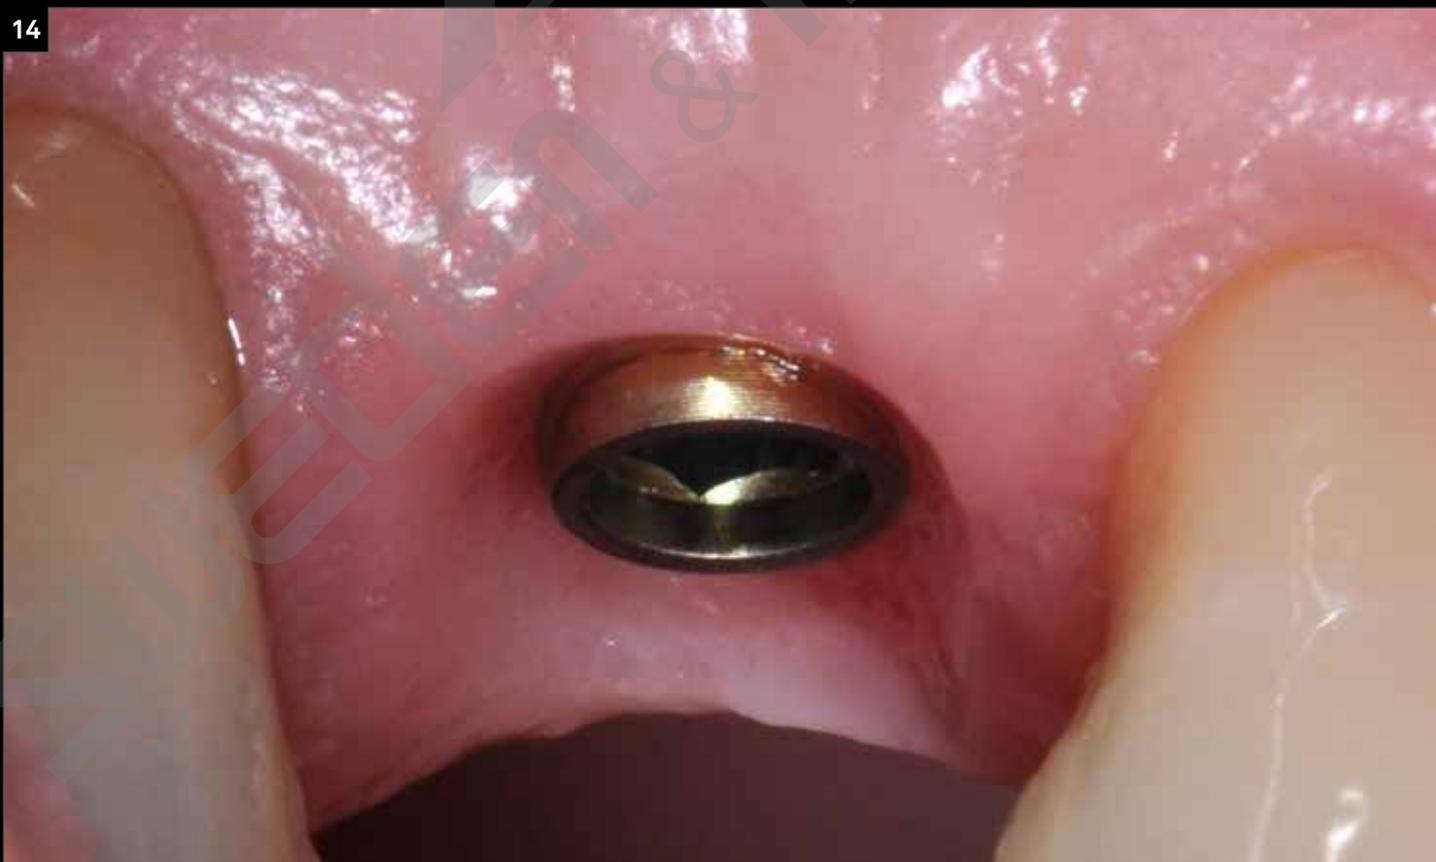
14

14. A los 4 meses de la cirugía, el sitio se vuelve a abrir para tomar la impresión definitiva: se aprecia la cicatrización excelente de los tejidos blandos peri-implantarios.

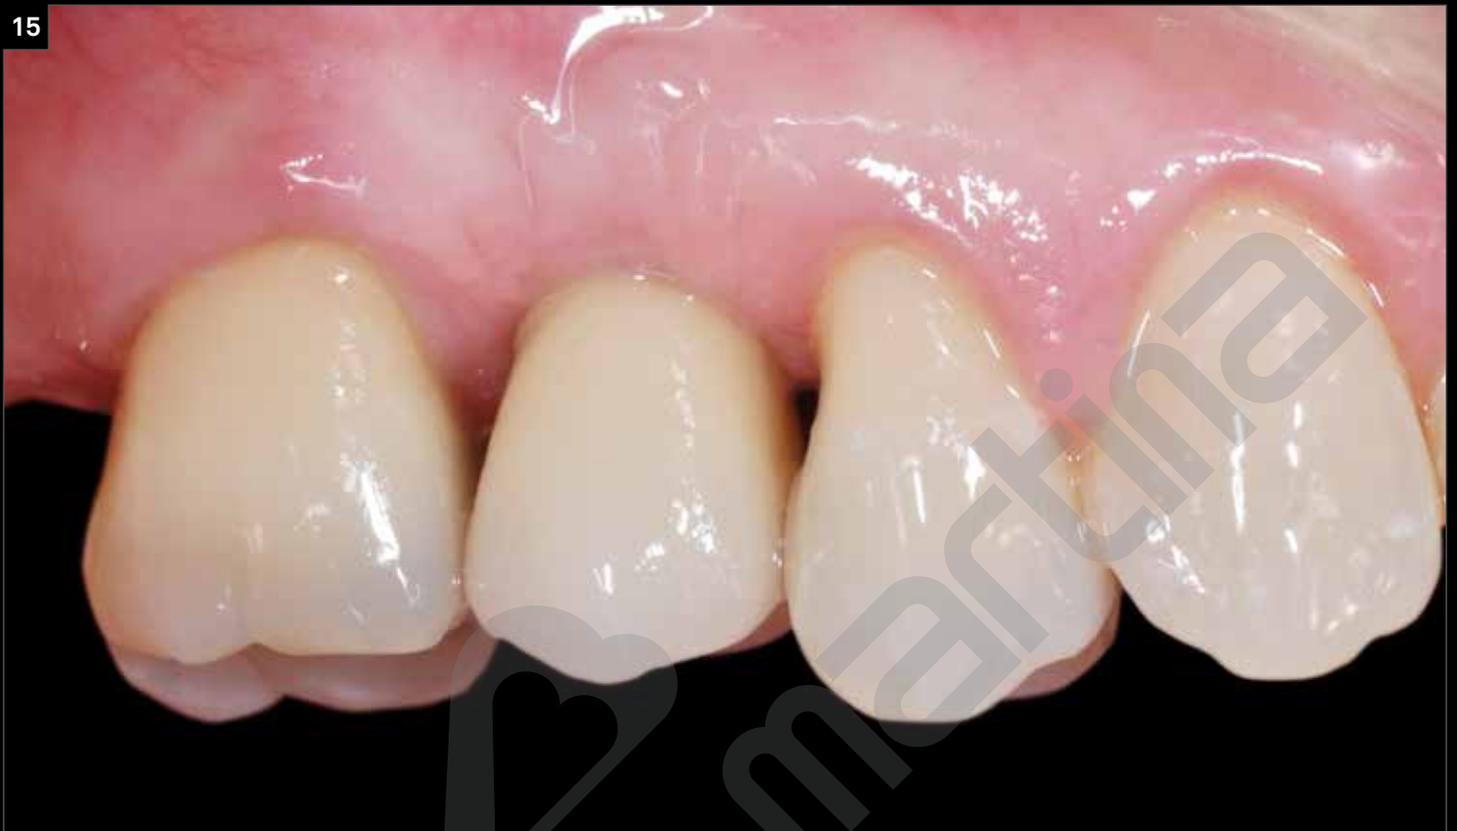
15

15. A los 4 meses de la cirugía se entrega la corona definitiva.

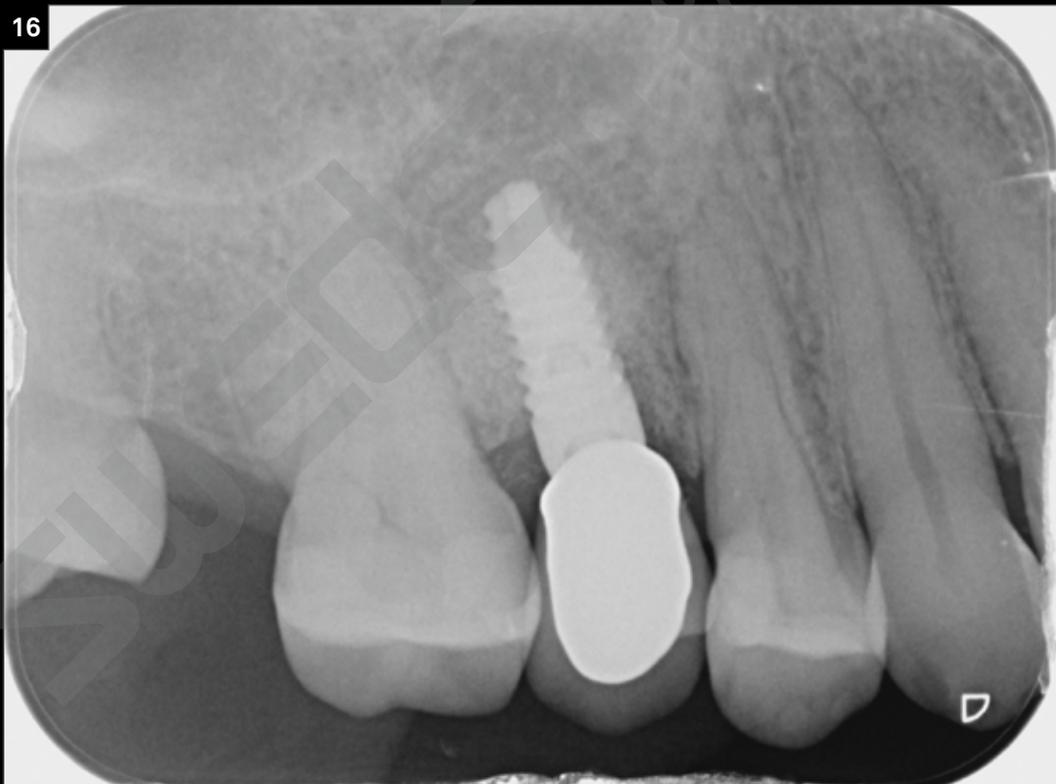
16

16. Radiografía de control al cabo de un año de la extracción: los volúmenes óseos peri-implantarios aparecen estables.

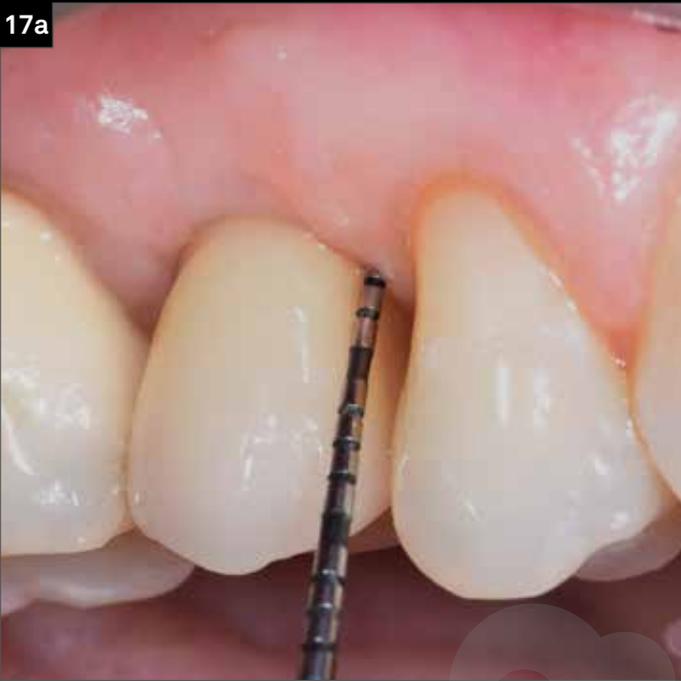
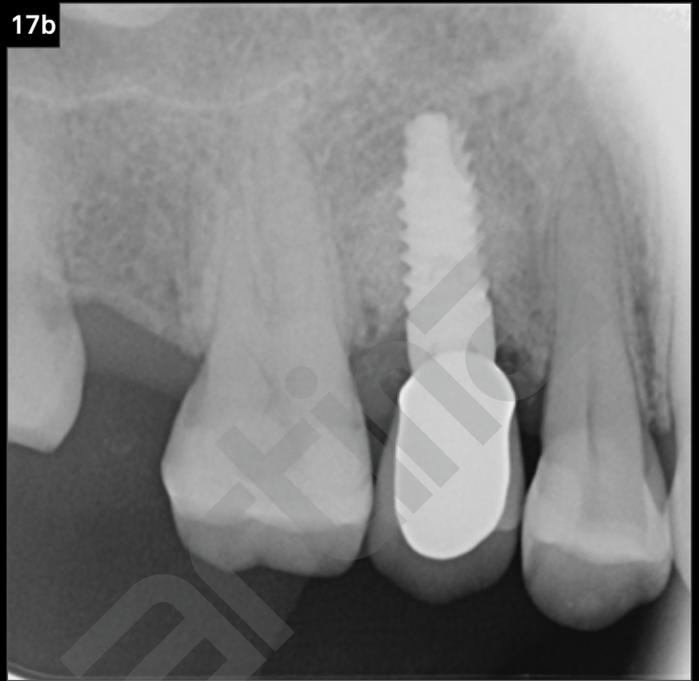
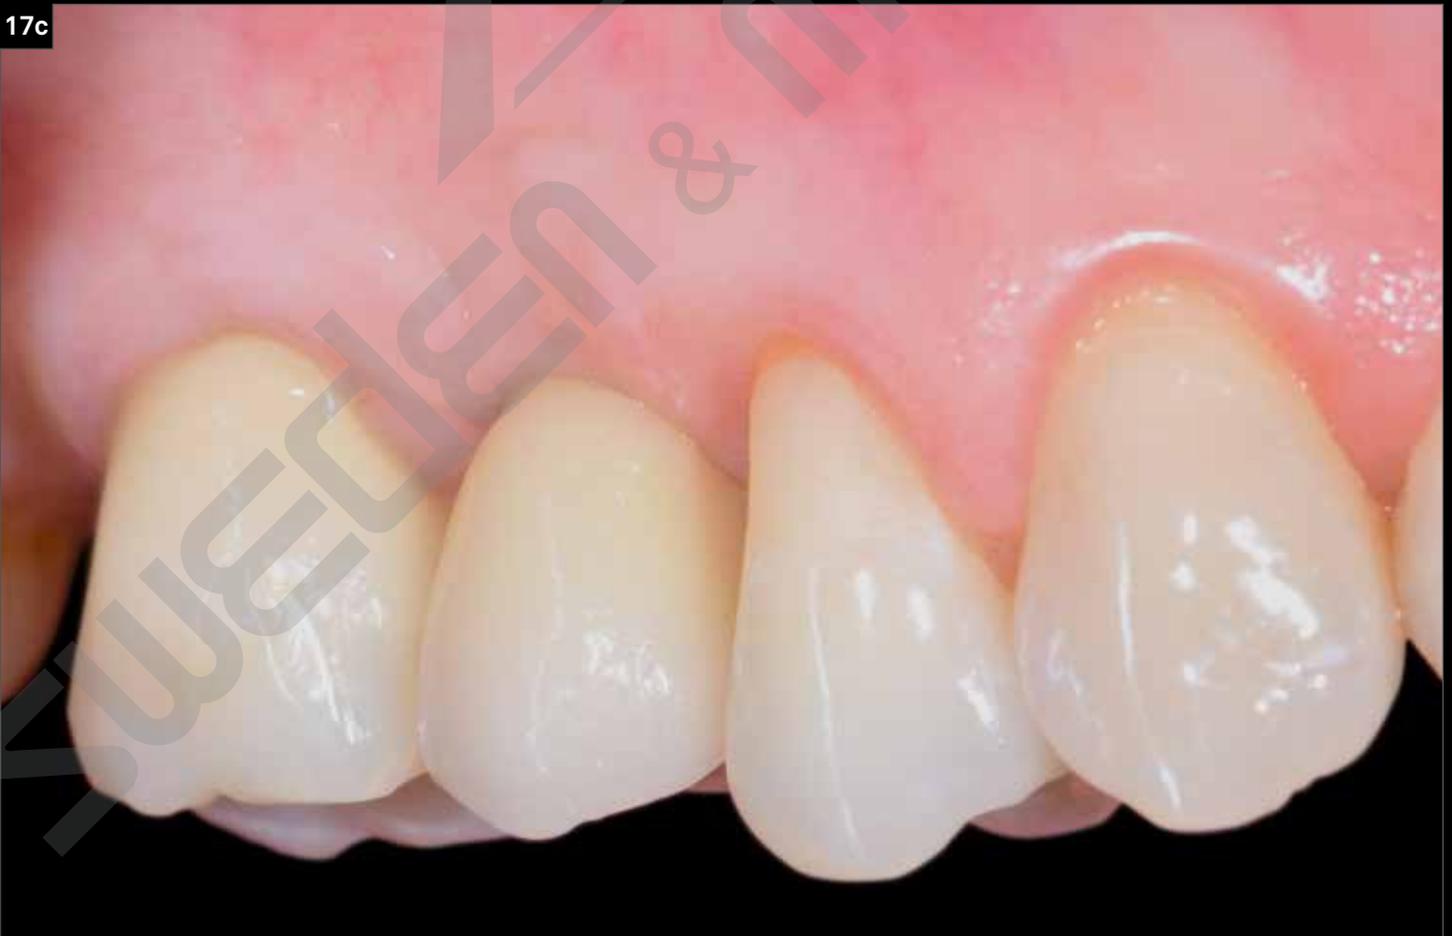
17. Seguimiento a los 2 años. Es posible apreciar una maduración correcta de los tejidos peri-implantarios y, por consiguiente, un resultado estético excelente. La radiografía confirma el mantenimiento de los niveles óseos. Se detectan sondajes fisiológicos e índices negativos de sangrado: sin duda se deben a una densidad conectiva peri-implantaria excelente alrededor del cuello convergente UTM del implante Prama.

En el caso clínico presentado los objetivos primarios y secundarios se han alcanzado y se han confirmado en el seguimiento al cabo de 2 años.
