Uso de un implante Prama RF en un sitio sometido a terapia regenerativa

Dr. Giuseppe Pellitteri, Laboratorio Pellitteri Martini, Bolzano, Italia
Fotografías realizadas por Martina Cestarollo

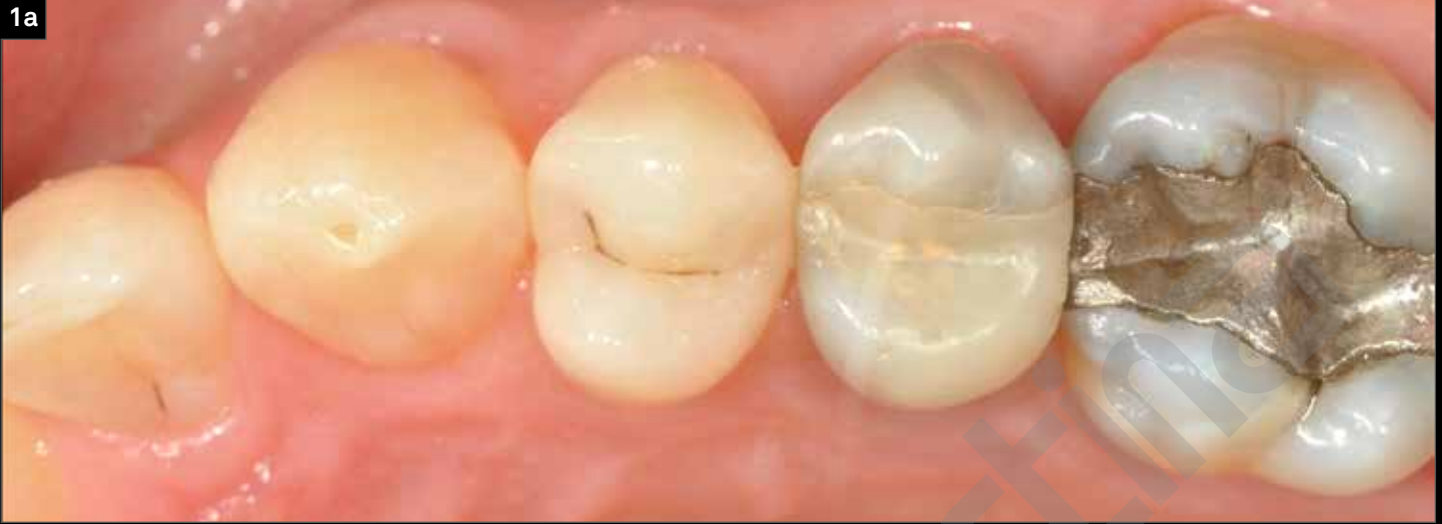
1. Caso inicial: el elemento 2.5, que había sido sometido a tratamiento endodóntico 10 años antes por otra clínica, está hinchado y provoca dolor. La sensación de movilidad perjudica incluso las maniobras de higiene diaria.
2. Radiografía endoral que detecta una fractura radicular muy amplia.
3. Cuando se levanta el colgajo, se observa una lesión muy amplia en correspondencia de la fractura.

El paciente acude a la consulta adoleciendo de hinchazón y con sensación de movilidad del elemento 2.5, que había sido sometido a tratamiento endodóntico 10 años antes. La movilidad adolecida le impedía llevar a cabo una higiene oral correcta de la zona interesada. El control radiológico muestra una fractura radicular vertical, el sondaje vestibular se revela muy profundo, mientras en el plano mesial y distal casi no se produce. Se opta, por tanto, por levantar un colgajo con espesor total y extraer el diente. La lesión resulta muy amplia, sobre todo en la zona periapical, donde el poste radicular ha fracturado la raíz. Después de la extracción del elemento, se opta por una regeneración con una combinación de hueso autólogo y hueso bovino desproteínado (DBBM), junto con amoxicilina y cubierto con una membrana reabsorbible OSSIX™ Plus. A los 7 meses se opta por posicionar un implante Prama RF, sumergido hasta la porción cilíndrica del cuello convergente, y se posiciona de inmediato un provisional obtenido por el rebasado de resina de una corona individualizada preparada en el laboratorio. A los 3 meses es posible proceder con la inserción de la prótesis definitiva con cierre en el cuello del implante, que finaliza el caso tal y como se había programado. A los 3 años los tejidos duros y blandos resultan estables y gozan de un estado de salud perfecta.

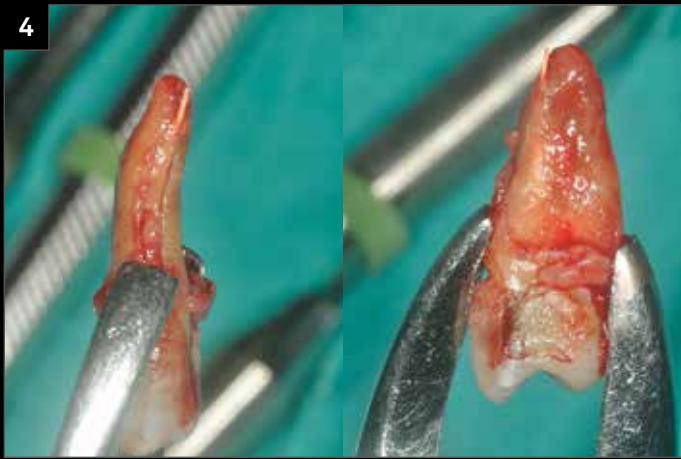
4. Elemento extraído.
5. Exposición de la lesión para su valoración tridimensional.
6. Regeneración ósea obtenida a través de una combinación de hueso autólogo y de hueso bovino desproteneizado (DBBM), a la que se ha añadido amoxicilina.

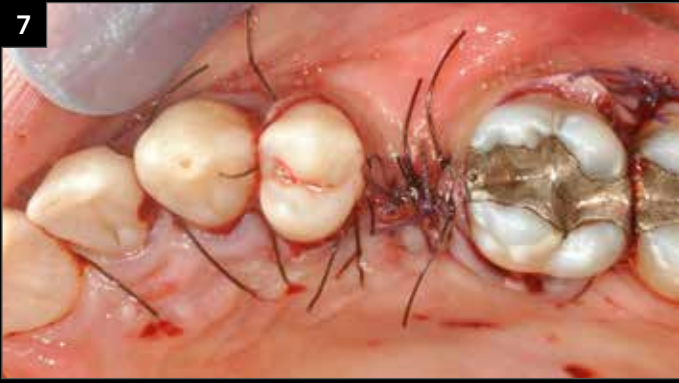
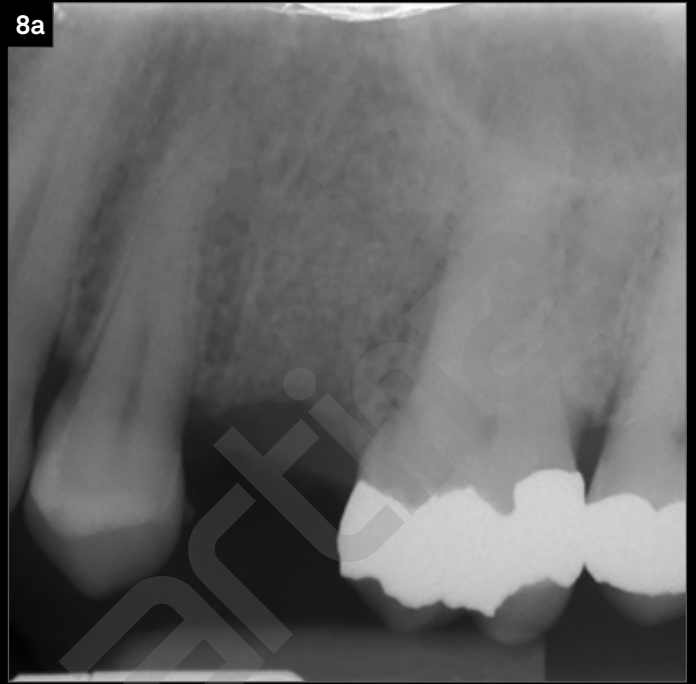
7. Se realizan dos incisiones de descarga para desplazar hacia coronal los colgajos y no transmitir tensión a la regeneración subyacente.
8. Cicatrización del sitio a los 7 meses.
9. Preparación del sitio quirúrgico.

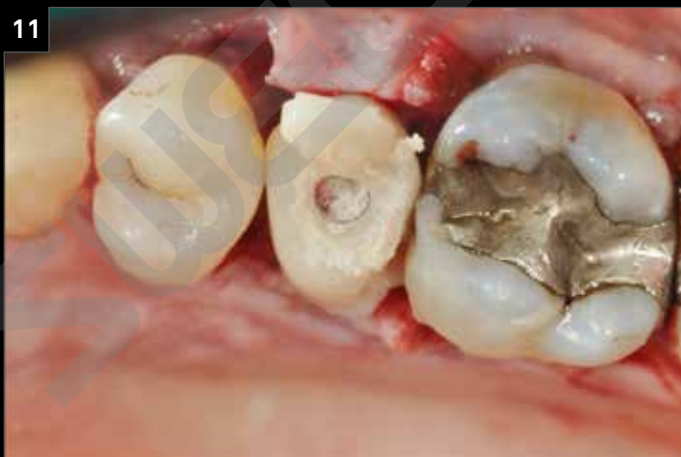
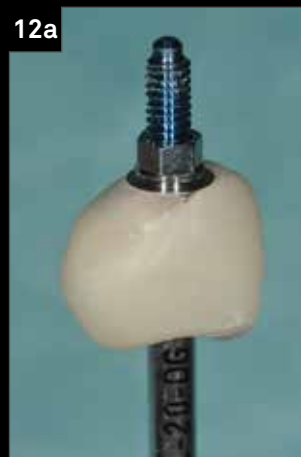
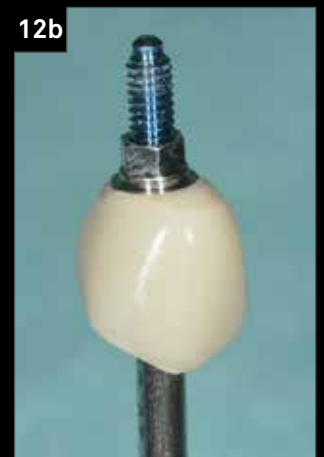
11. Adaptación del pilar provisional para el rebasado de una corona individualizada preparada en el laboratorio.

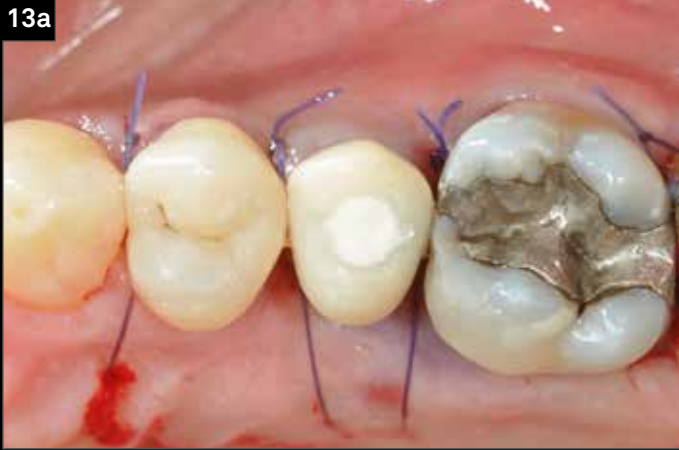
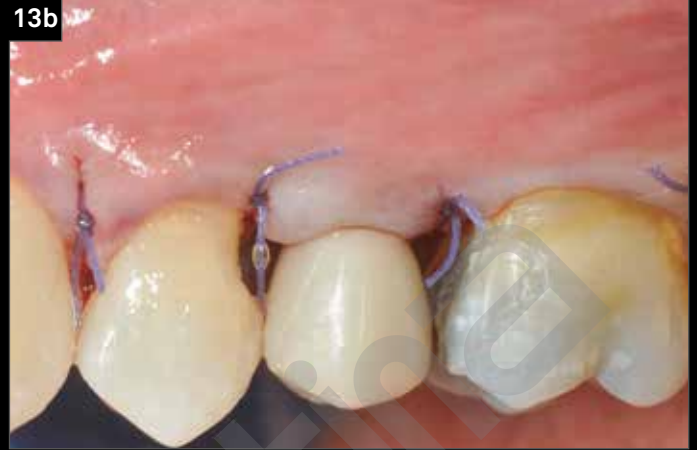
12. Aspecto del provisional.

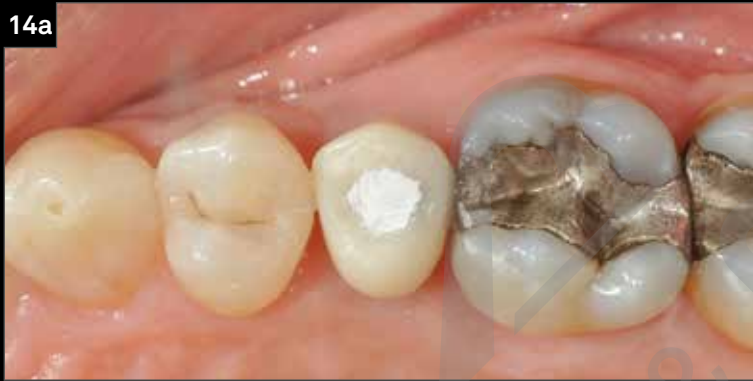
13. Posicionamiento del provisional y gestión de los tejidos blandos peri-implantarios: se opta por un roll flap para recuperar la estética del volumen vestibular.

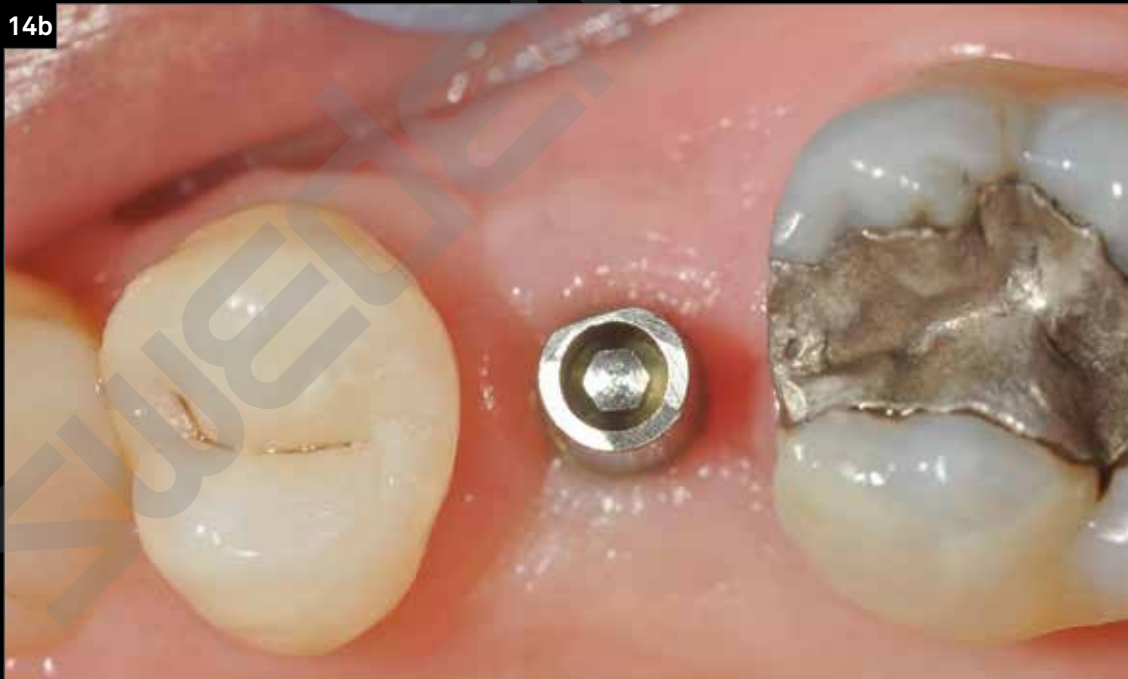
14. Cicatrización a los 3 meses

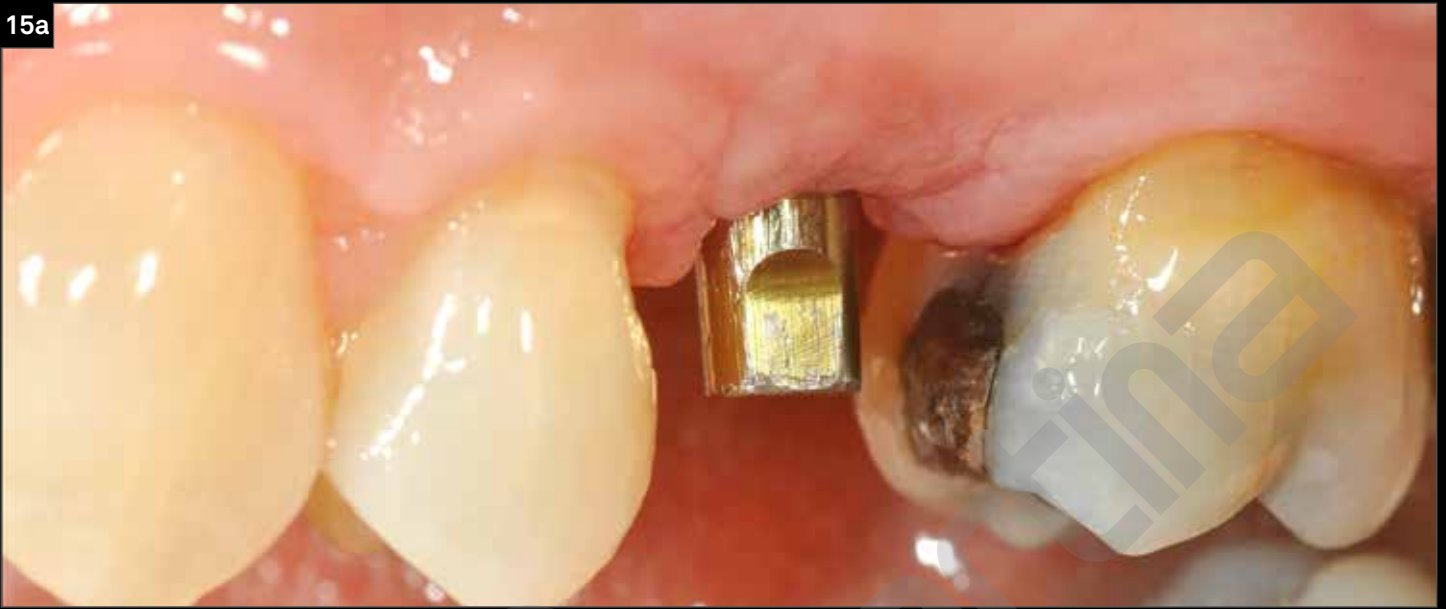
15a

15. Posicionamiento del pilar definitivo: los tejidos blandos resultan más espesos y ya están conformados de manera parcial.

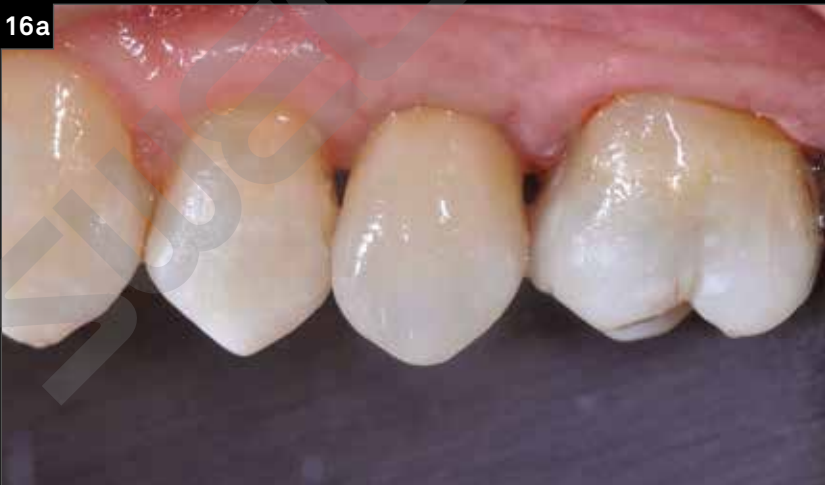
16a

16. Posicionamiento de una corona individual cementada que cierra el cuello del implante.

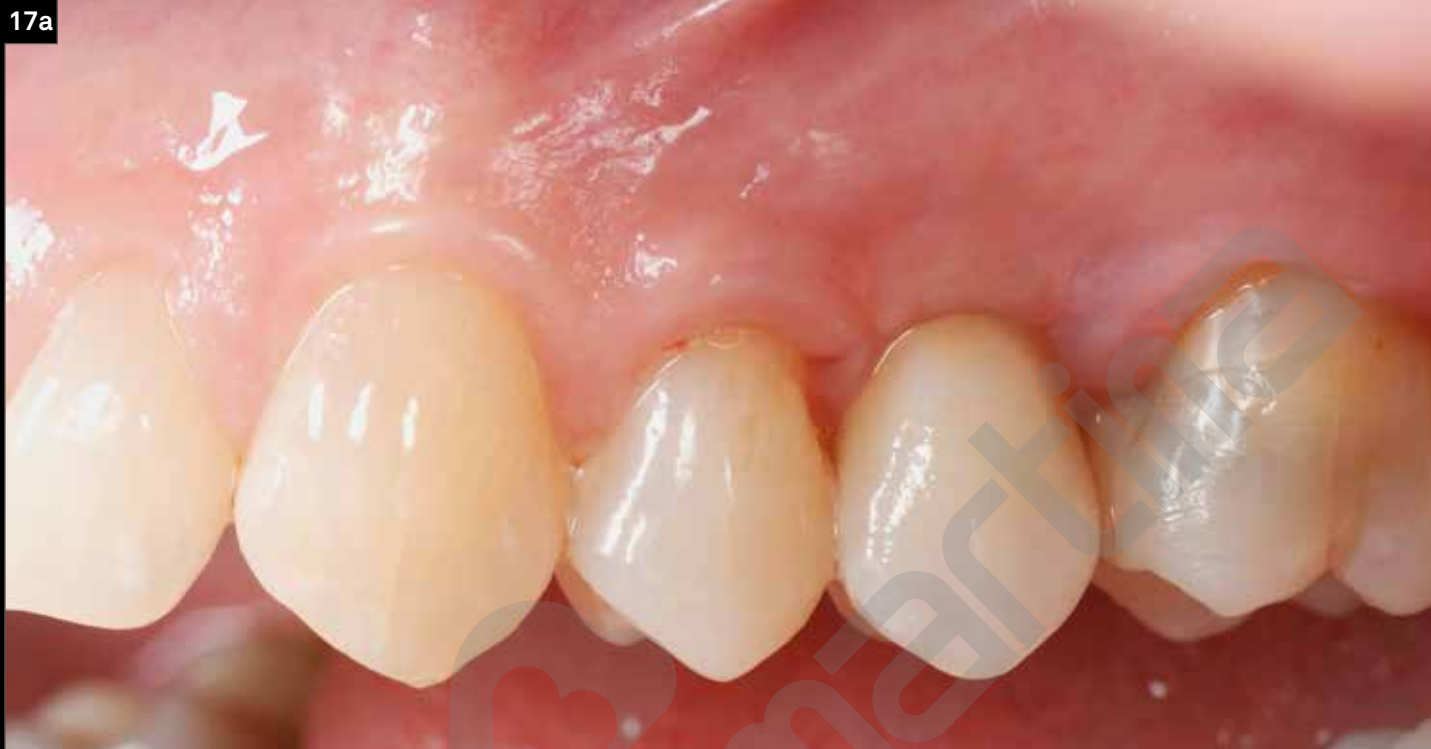
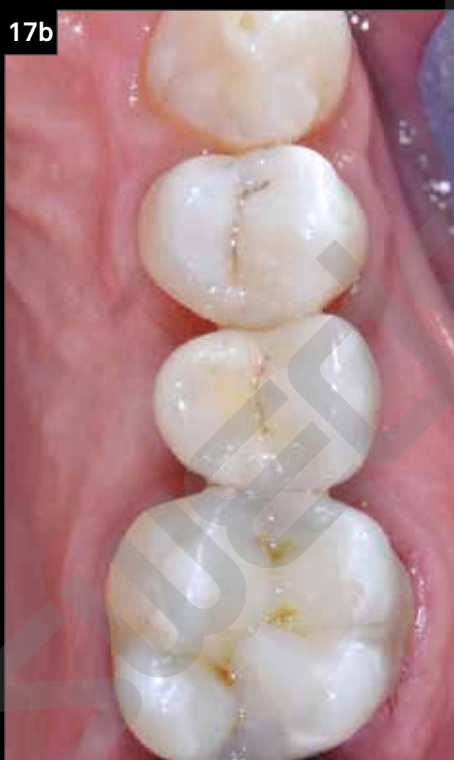
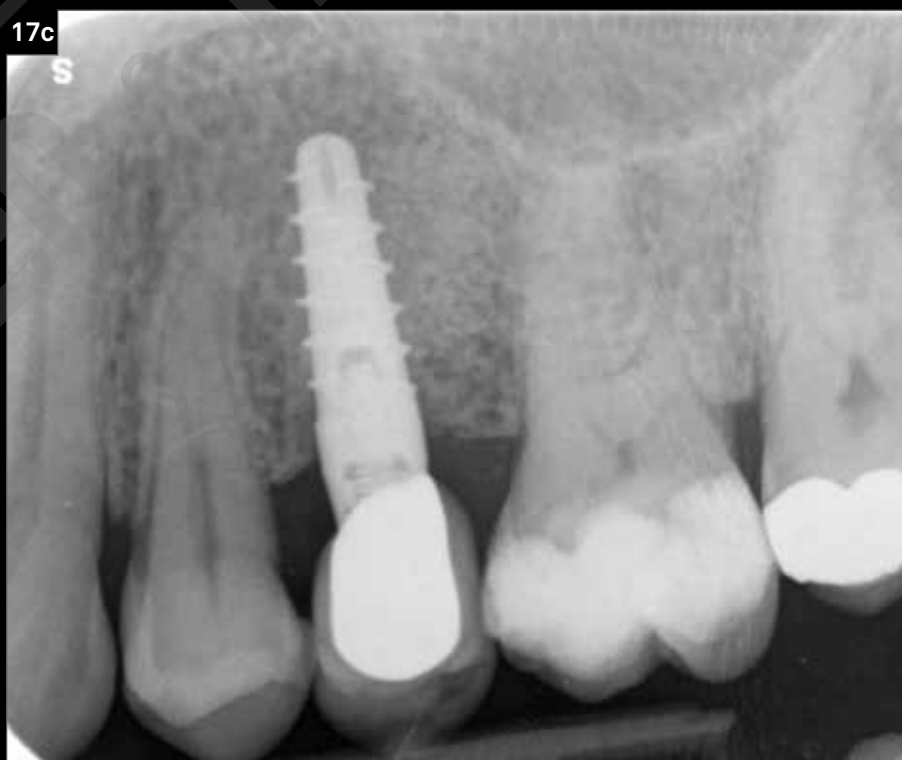
17. Control clínico y radiográfico a los 3 años que refleja la estabilidad de los resultados obtenidos en el tiempo.
