Riabilitazione di elemento singolo in posizione 4.6 con impianto Prama

Andreoni D.

Caso clinico pubblicato su: NumeriUno, 20: 20-21, 2014

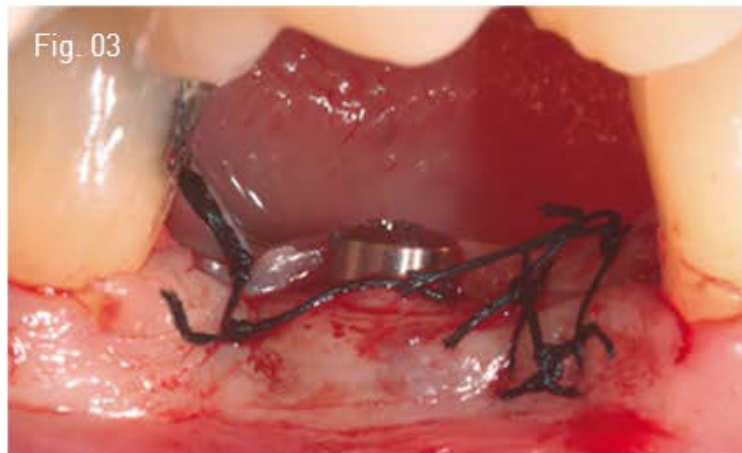
Sutura del lembo di accesso chirurgico. Si nota la vite di guarigione transmucosa

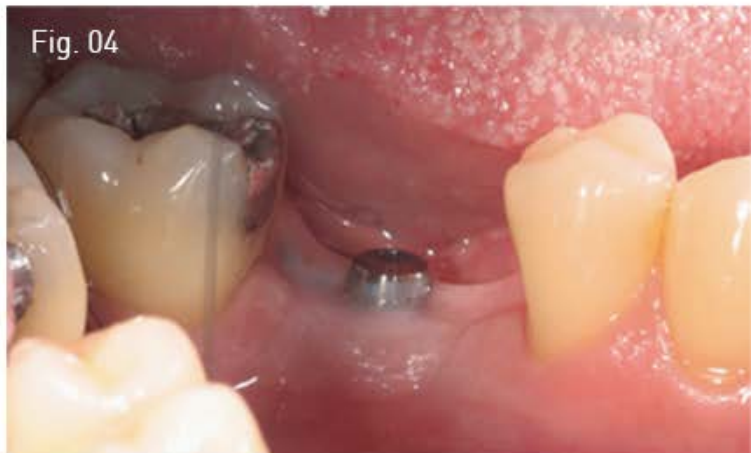
La guarigione dei tessuti a 90 giorni dall'inserimento dell'impianto

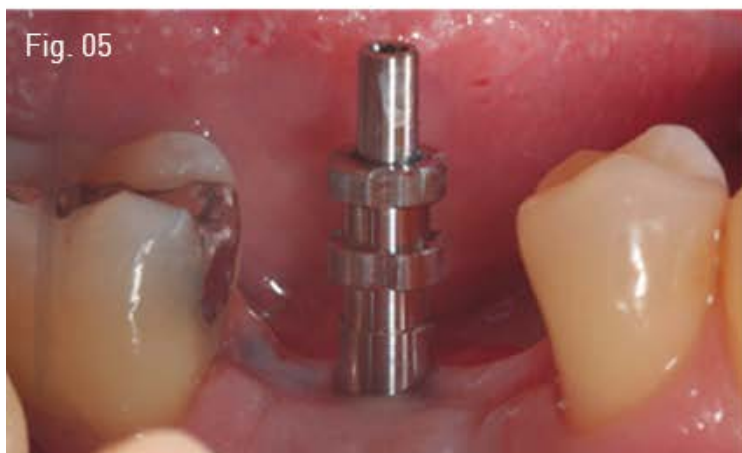
Rimossa la vite di guarigione transmucosa è stato inserito un transfer per rilevare un'impronta di precisione con tecnica Pick-up

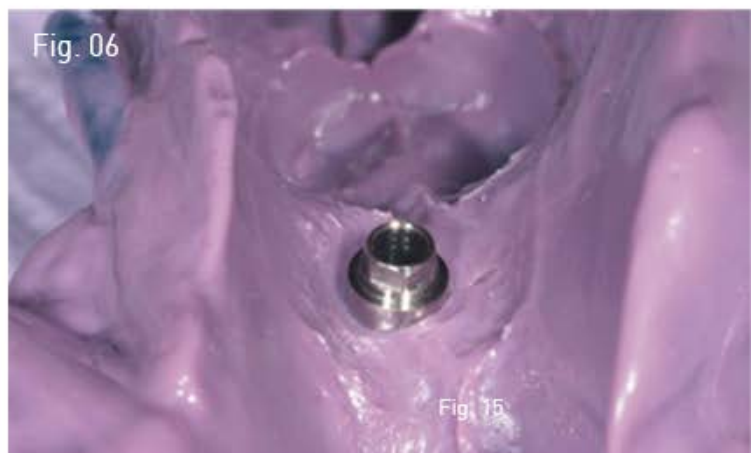
Impronta di precisione in polietere con il transfer Pick-up ritenuto all'interno del materiale

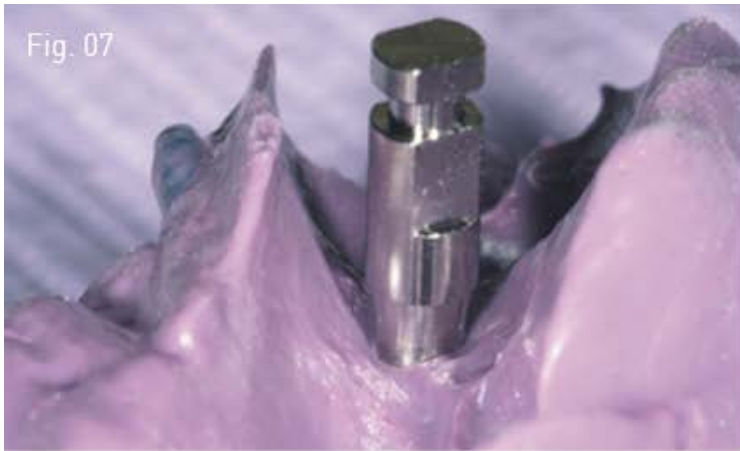
Fig. 07

La stessa impronta dopo aver connesso l'analogo da laboratorio al transfer

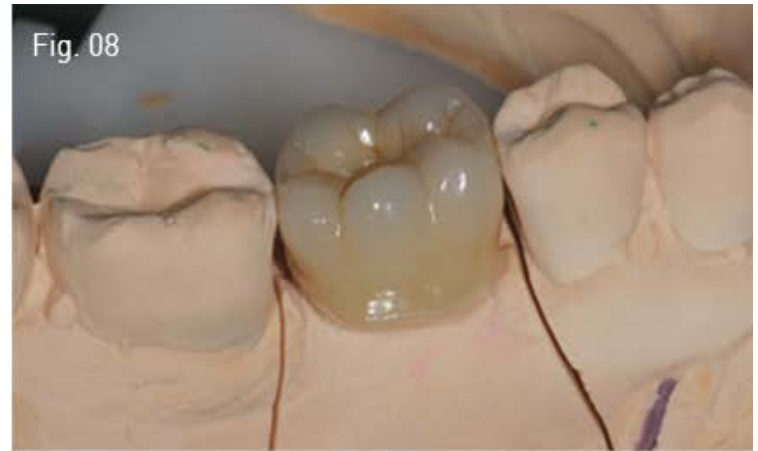
Fig. 08

Il manufatto protesico in metallo-ceramica eseguito dal laboratorio odontotecnico

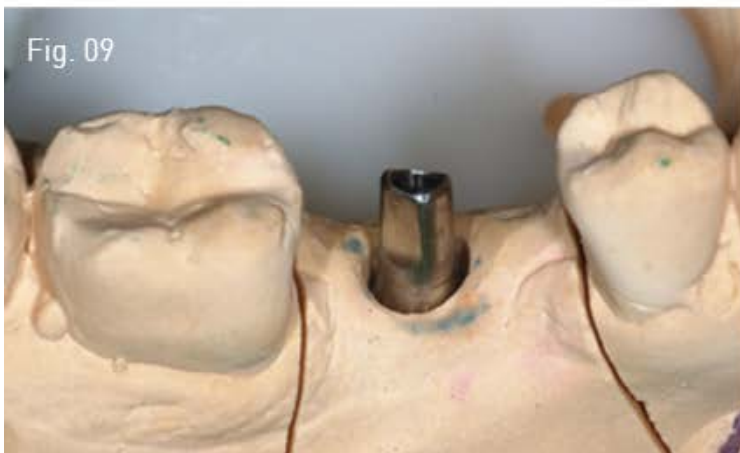
Fig. 09

L'abutment definitivo in titanio individualizzato dall'odontotecnico

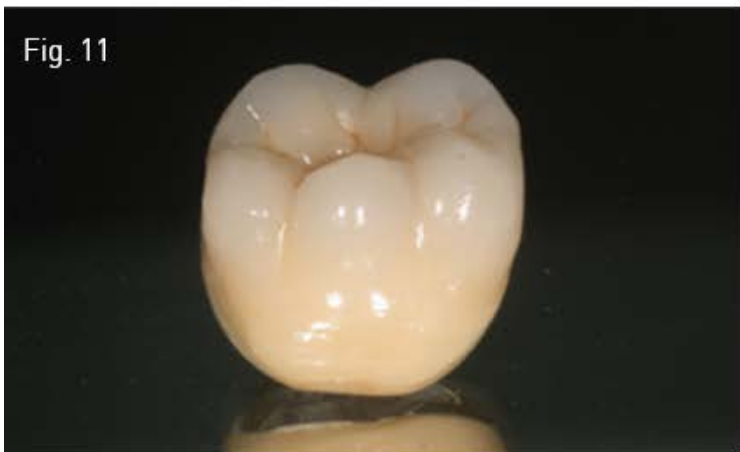
Fig. 11

Particolare della corona in metallo-ceramica

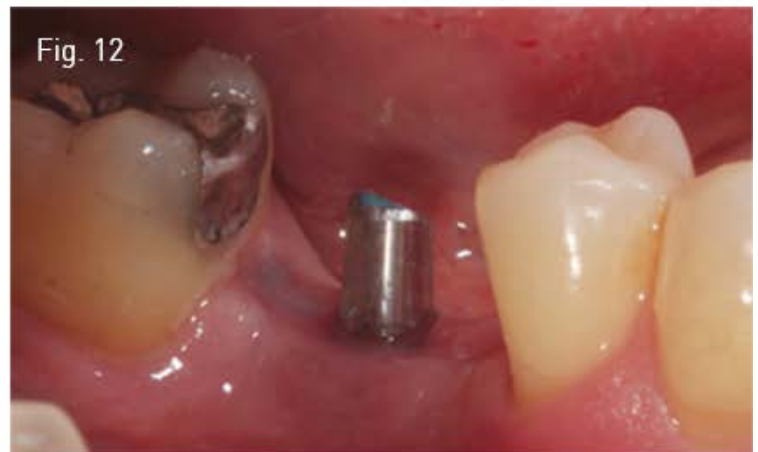
Fig. 12

L'abutment inserito nell'impianto prima della cementazione della corona in metallo-ceramica

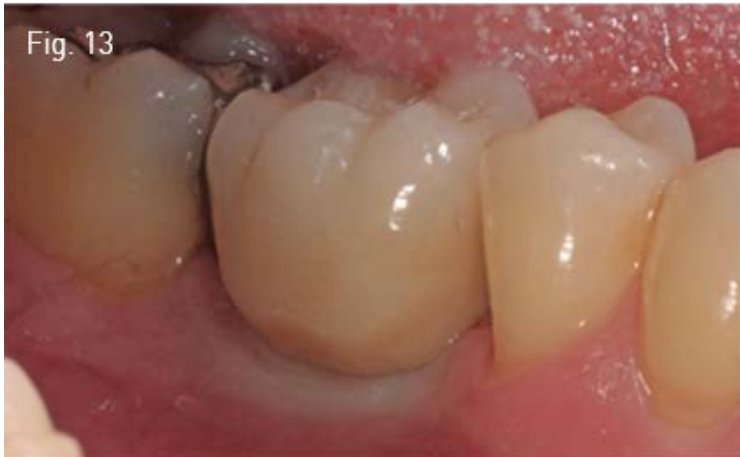
Fig. 13

La situazione clinica al momento della cementazione della corona

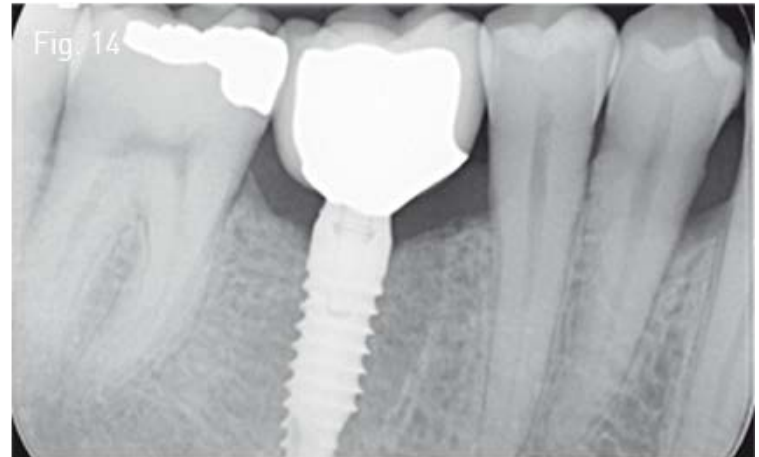
Fig. 14

Controllo radiografico dopo la cementazione

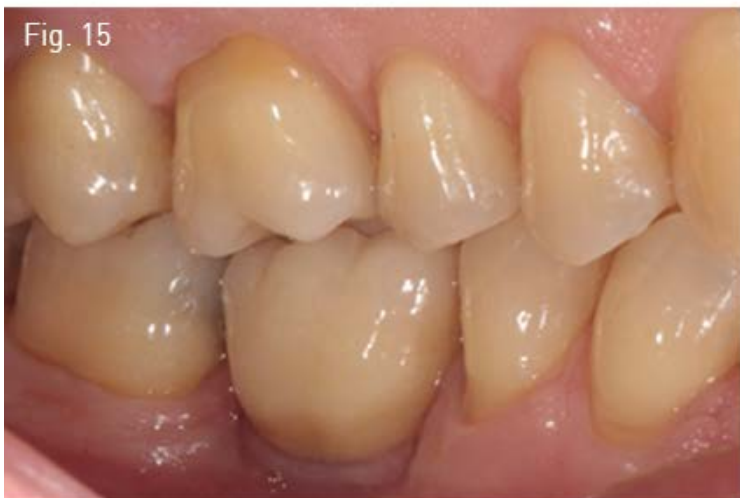
Fig. 15

Follow up clinico a 50 mesi dal carico protesico: si noti la maturazione dei tessuti molli che circondano il profilo di emergenza della corona

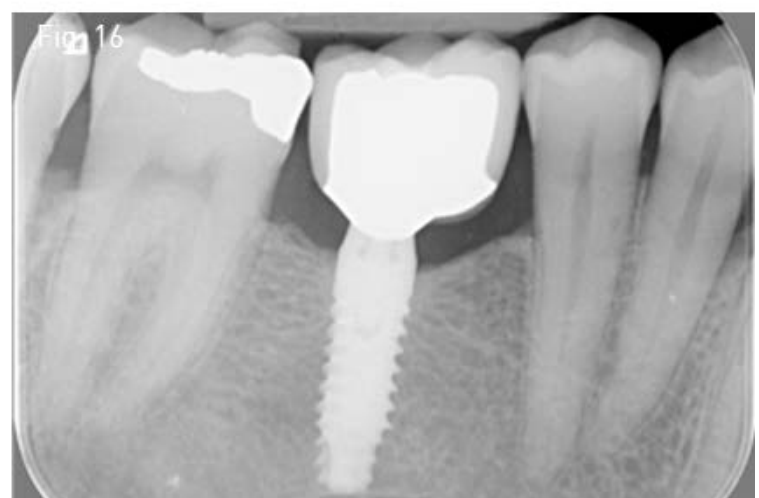
Fig. 16

Follow up radiografico a 50 mesi dal carico protesico: il livello osseo risulta stabile nel tempo
