Rimodellamento dei tessuti perimplantari dopo rigenerazione ossea alveolare e inserimento di un impianto Prama in zona estetica: follow up a 2 anni

Dott. Davide Guglielmi, Dott. Roberto Castellano, Odt. Massimo Marzetta,
Solbiate Olona (VA)

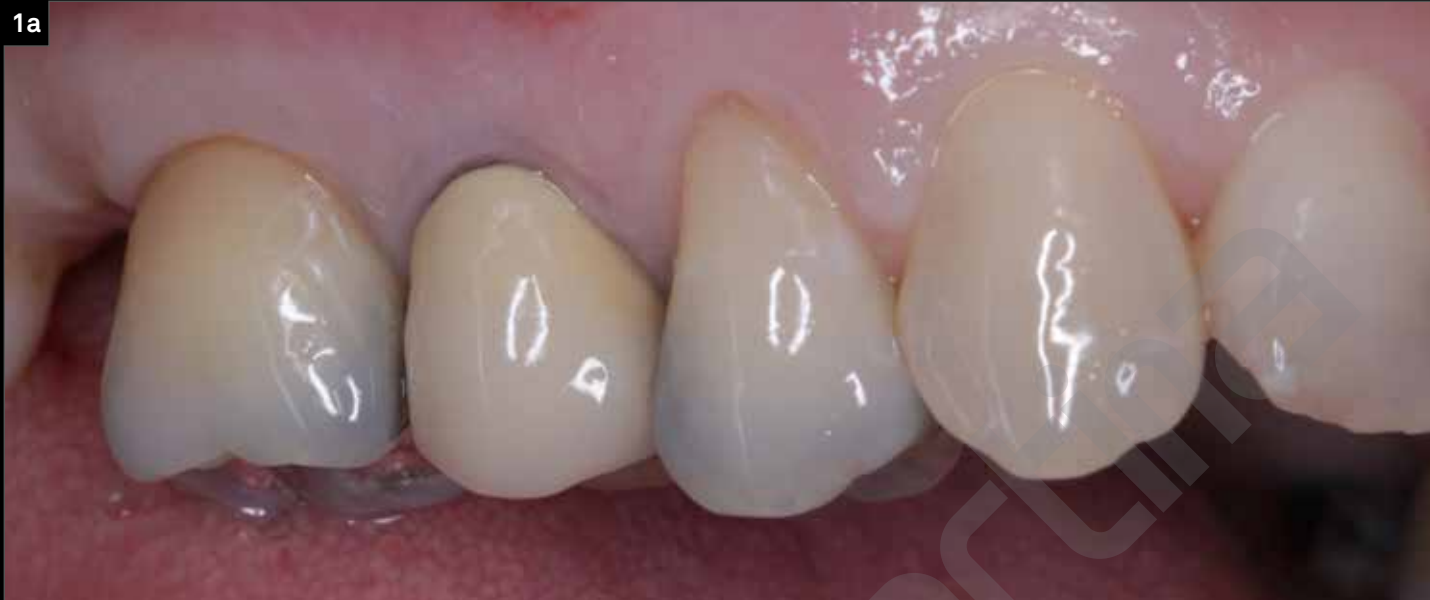
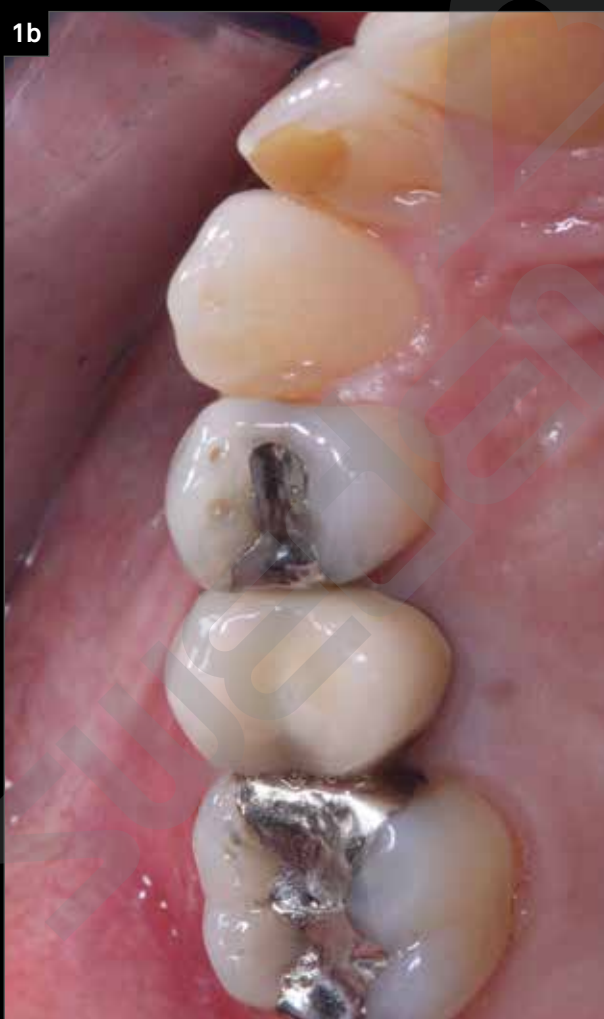
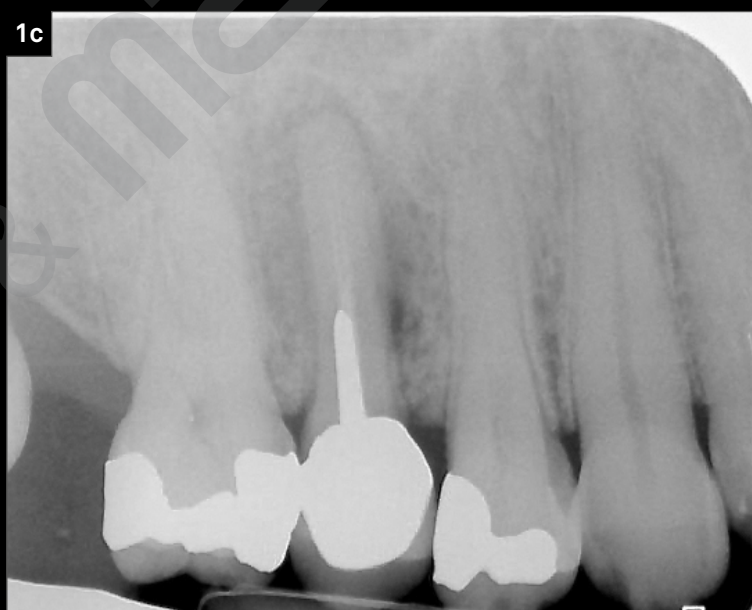
1. Foto cliniche e radiografia iniziale della corona sull'elemento 1.5. La radiografia periapicale evidenzia la lesione radiotrasparente intorno ai terzi medio e apicale della radice.

Paziente donna di 48 anni si è presentata in studio lamentando dolore al livello dell'emiarcata superiore destra. L'esame obiettivo ha rivelato la presenza di una fistola localizzata sulla mucosa buccale, a livello dell'elemento 1.5, che presentava mobilità di grado II e una protesizzazione con corona in metallo-ceramica (più di 10 anni, come riferito dalla paziente). L'esame radiografico ha evidenziato, con riferimento al suddetto elemento dentale, un'area di radiotrasparenza ossea in prossimità del terzo medio e del terzo apicale della radice.

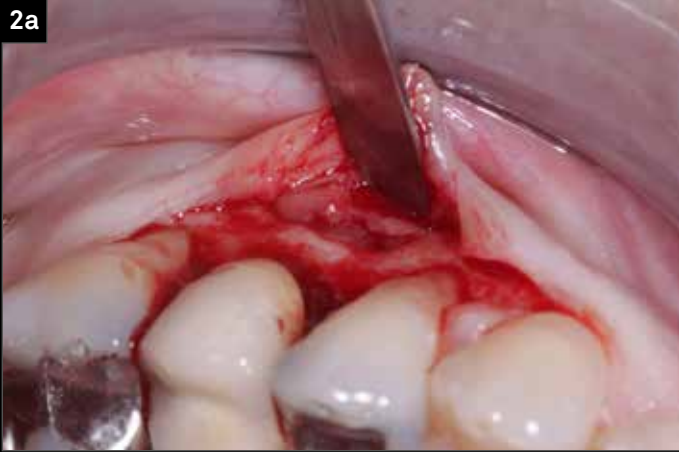
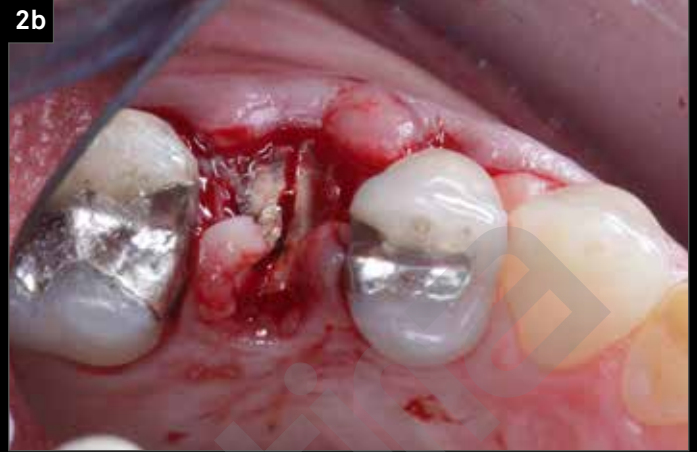
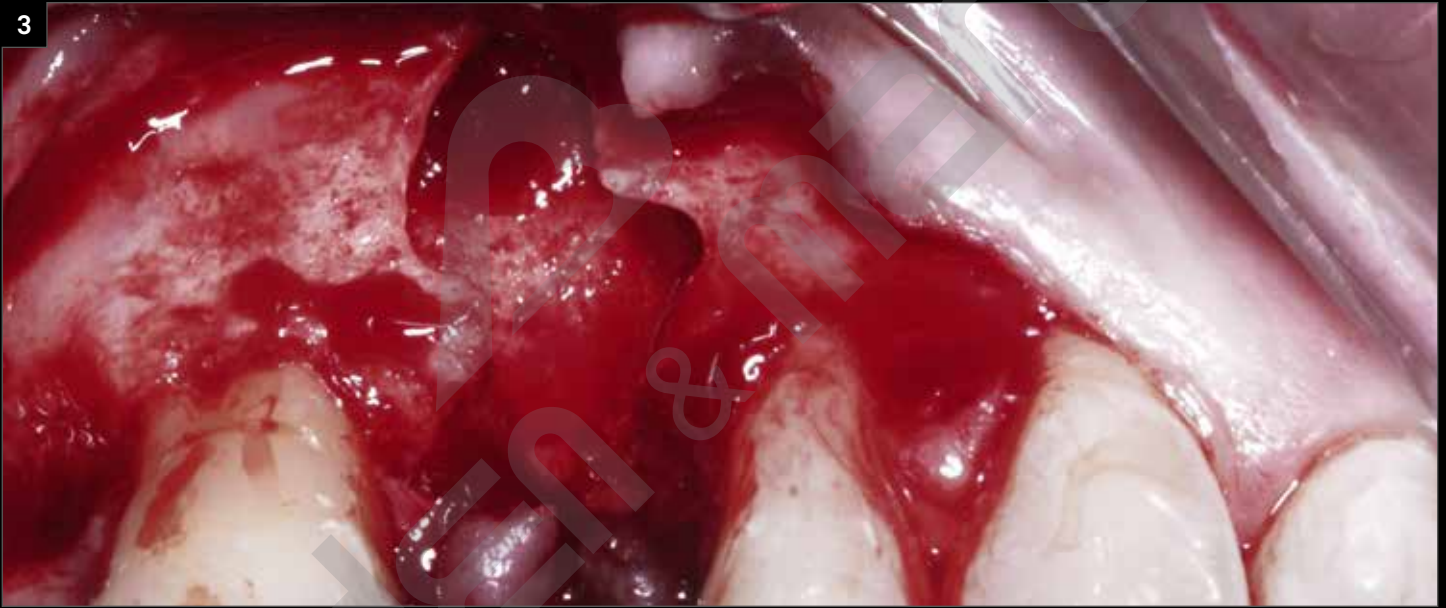
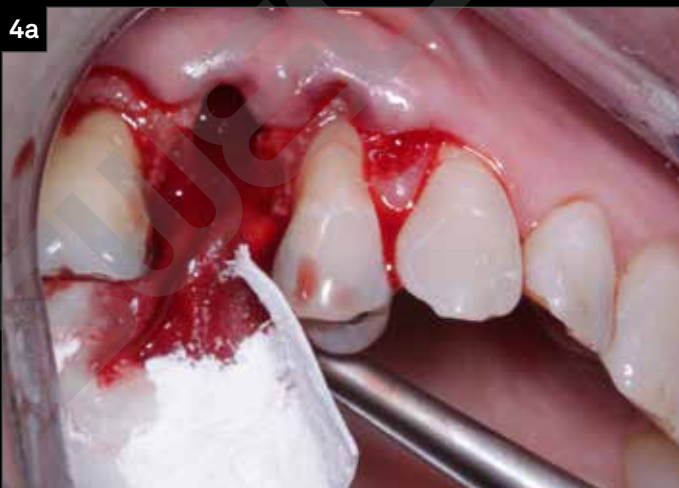
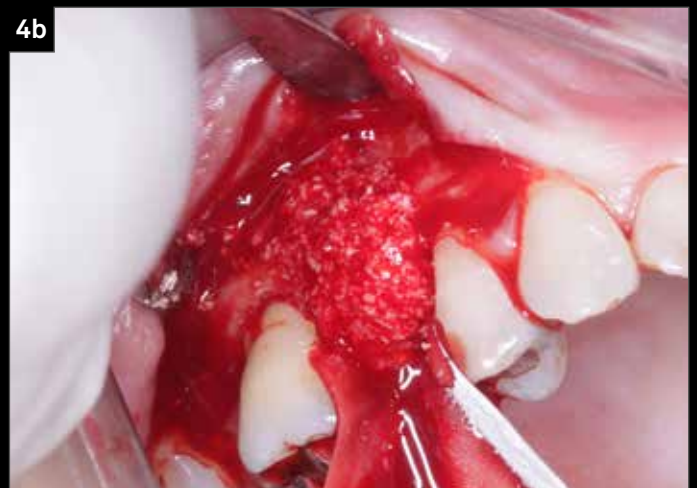
2. Prima fase chirurgica: il sito viene inciso, la vecchia corona rimossa e la frattura esposta.
3. Alla rimozione della radice fratturata si evidenzia il difetto osseo.
4. Rigenerazione ossea: l'alveolo viene riempito con osso bovino particolato deproteinizzato successivamente coperto con una membrana riassorbibile in collagene.

Il primo step chirurgico ha previsto l'estrazione della radice e il riempimento del difetto osseo risultante con osso bovino particolato deproteinizzato, ricoperto con una membrana riassorbibile in collagene.

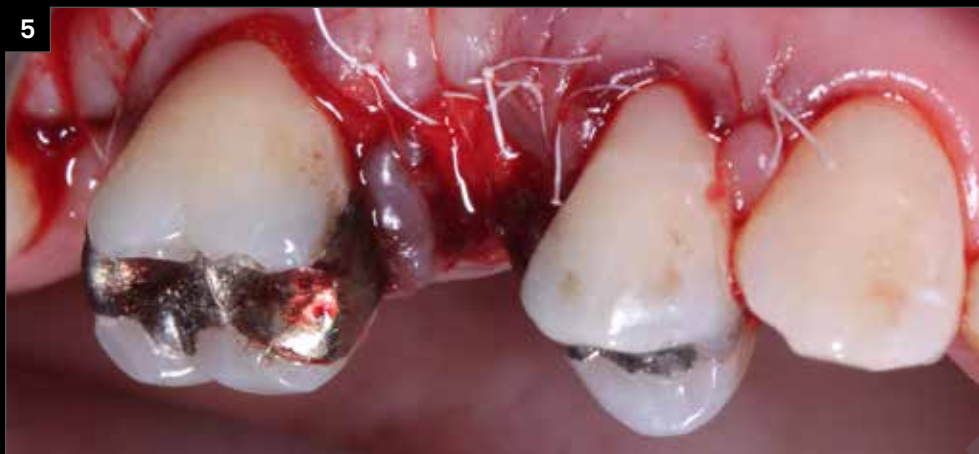
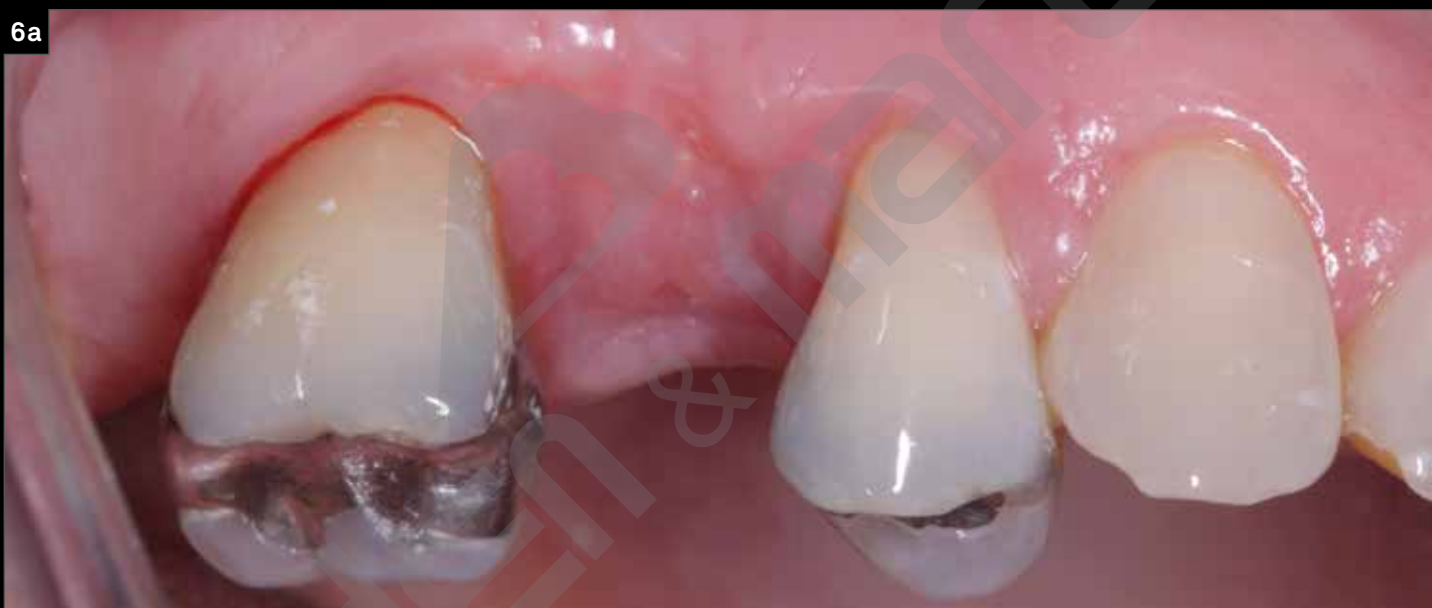
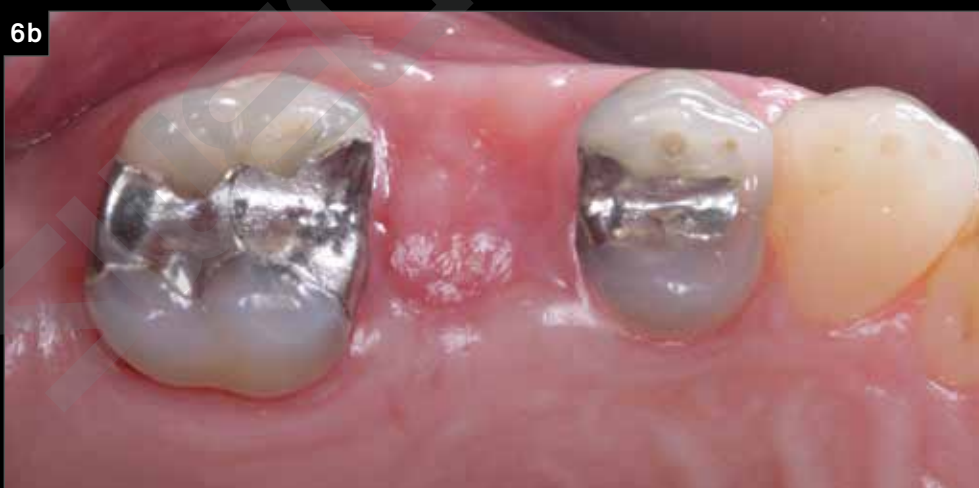
5. Chiusura della ferita per seconda intenzione senza tensione con suture PTFE. La rimozione delle suture avviene dopo 2 settimane.
6. Vista vestibolare e oclusale del sito post chirurgico a 1 mese dall'inserimento di materiale da rigenerazione: si apprezzano la fase iniziale di guarigione dei tessuti molli e il progressivo recupero dei volumi.

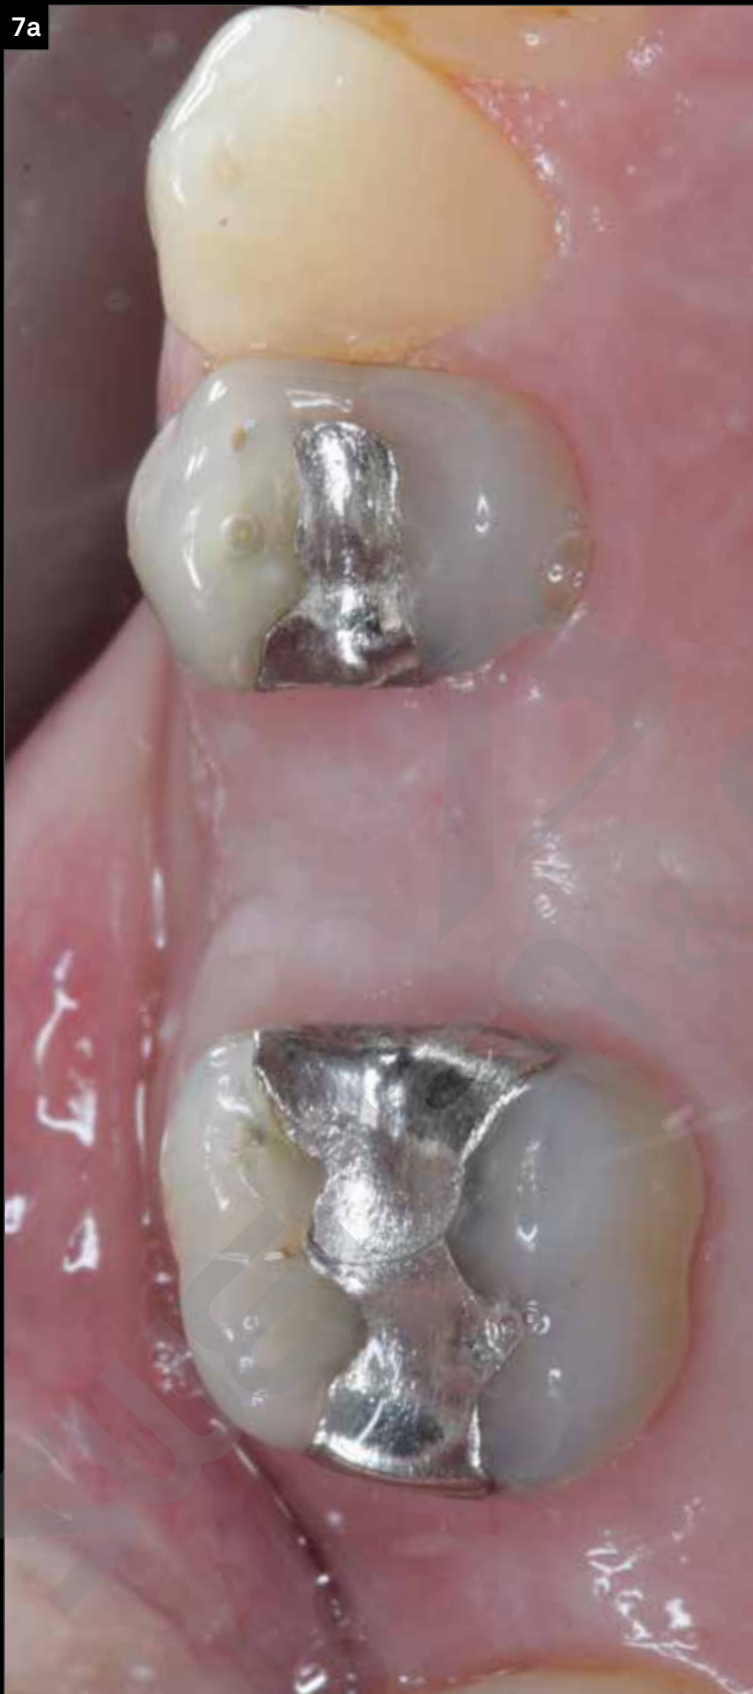
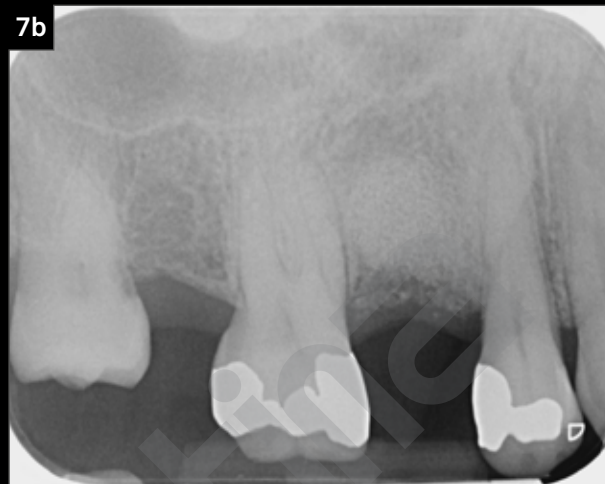
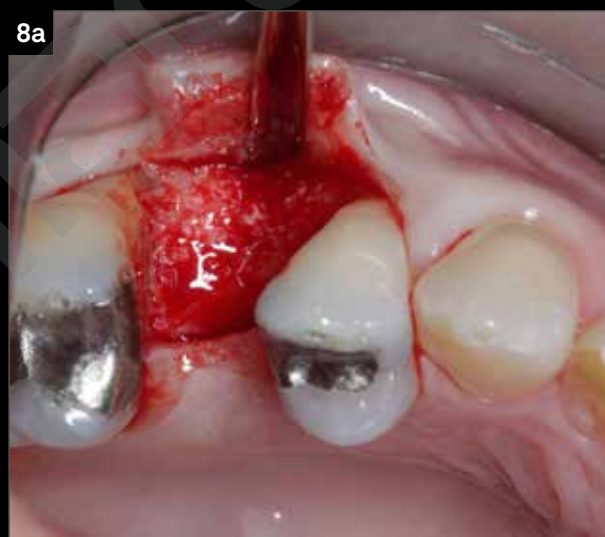
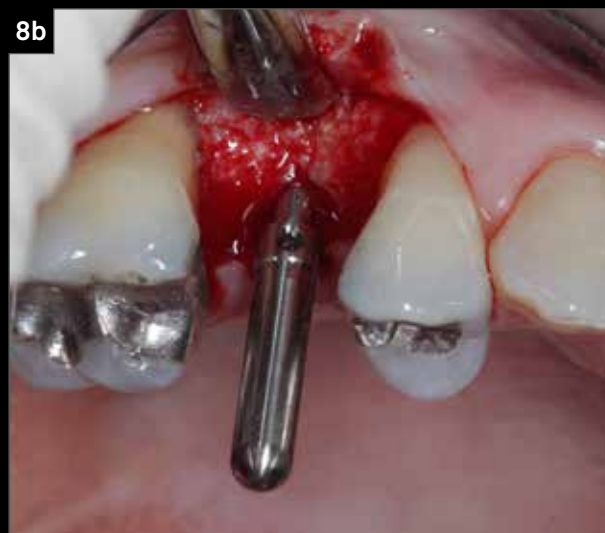
7. Radiografia e foto clinica a 7 mesi dalla rigenerazione alveolare: all'esame radiografico i volumi ossei risultano soddisfacenti, i tessuti molli appaiono completamente guariti. Si decide quindi di procedere alla seconda fase chirurgica.
8. Seconda fase chirurgica: all'apertura del lembo si apprezzano i volumi ossei rigenerati. Un pin di parallelismo viene inserito dopo la preparazione del sito chirurgico per verificare l'asse d'inserimento dell'impianto.

Il secondo step chirurgico, a distanza di 7 mesi, ha previsto un'incisione crestale nell'area edentula e l'inserimento di un'impianto Prama nel sito rigenerato.

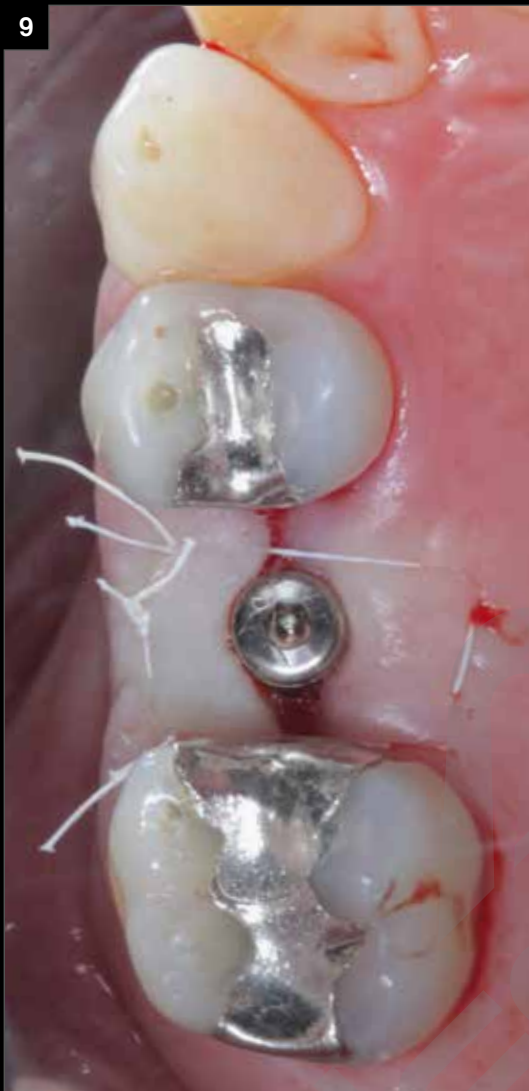
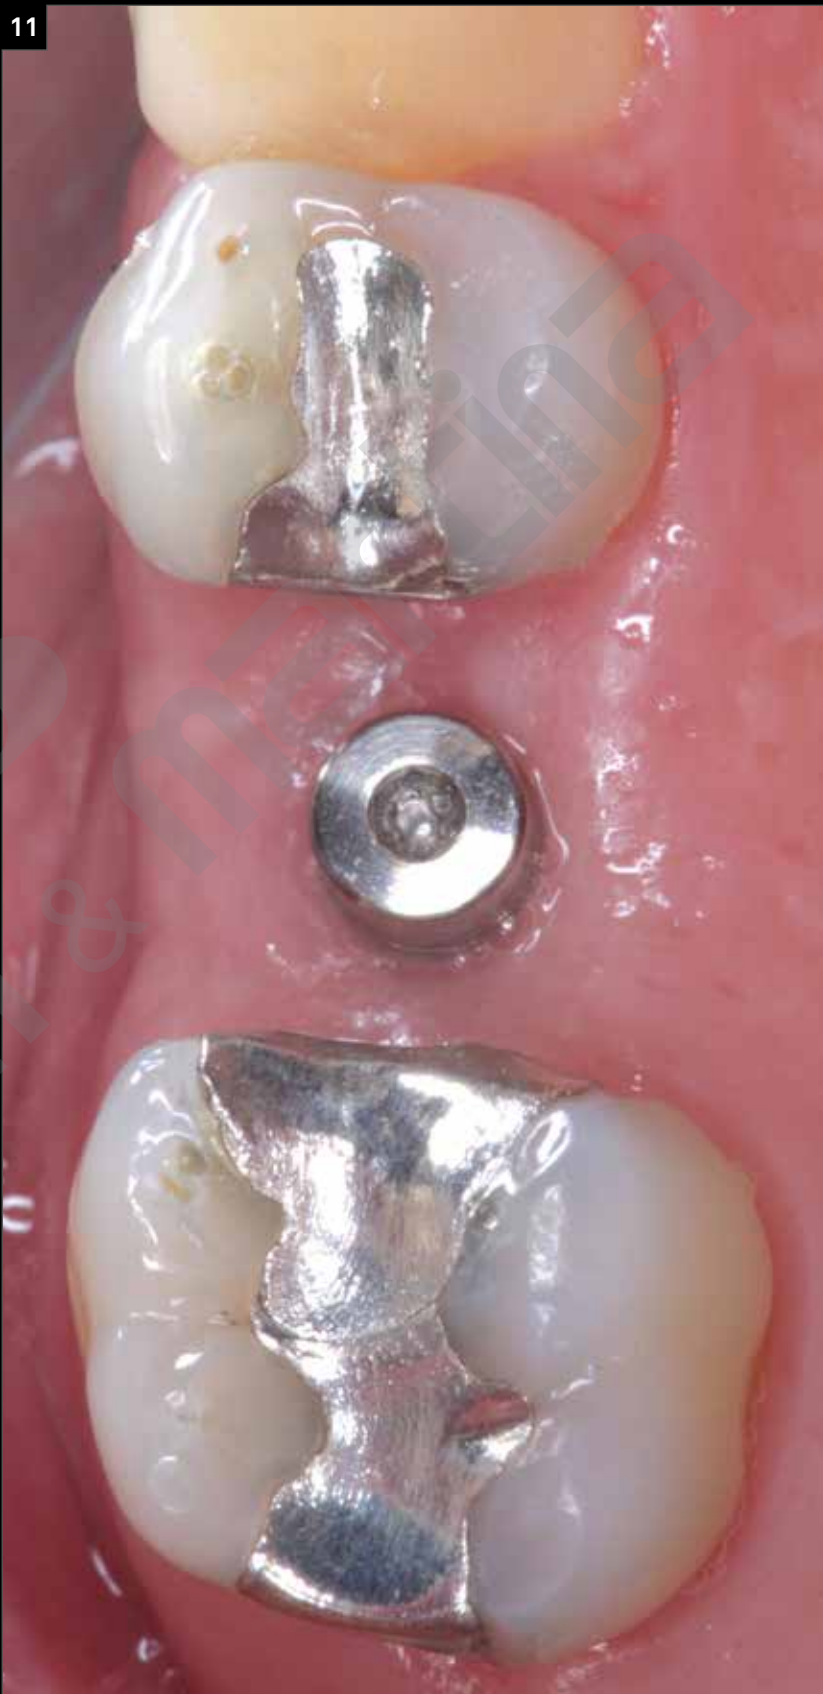
9. Impianto Prama *in situ* e inserimento di una vite chirurgica di chiusura. Il sito chirurgico viene chiuso per seconda intenzione senza tensioni con suture in PTFE. La rimozione delle suture avviene dopo 2 settimane.
10. Radiografia post chirurgia per verificare il corretto inserimento dell'impianto Prama.
11. A 4 mesi dalla chirurgia i volumi sono ripristinati e i tessuti molli risultano clinicamente sani.

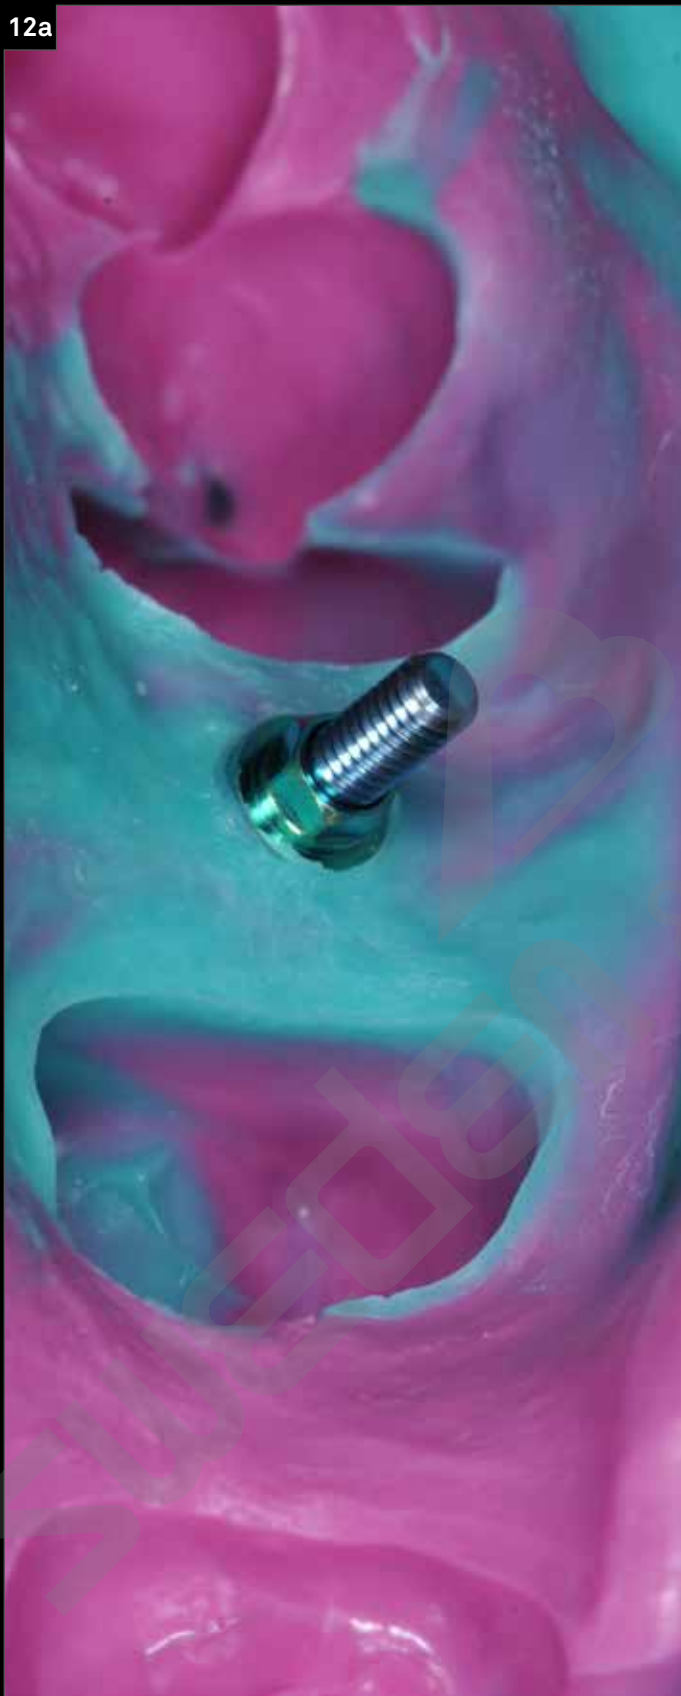
12a

12. Impronta e realizzazione della corona provvisoria.

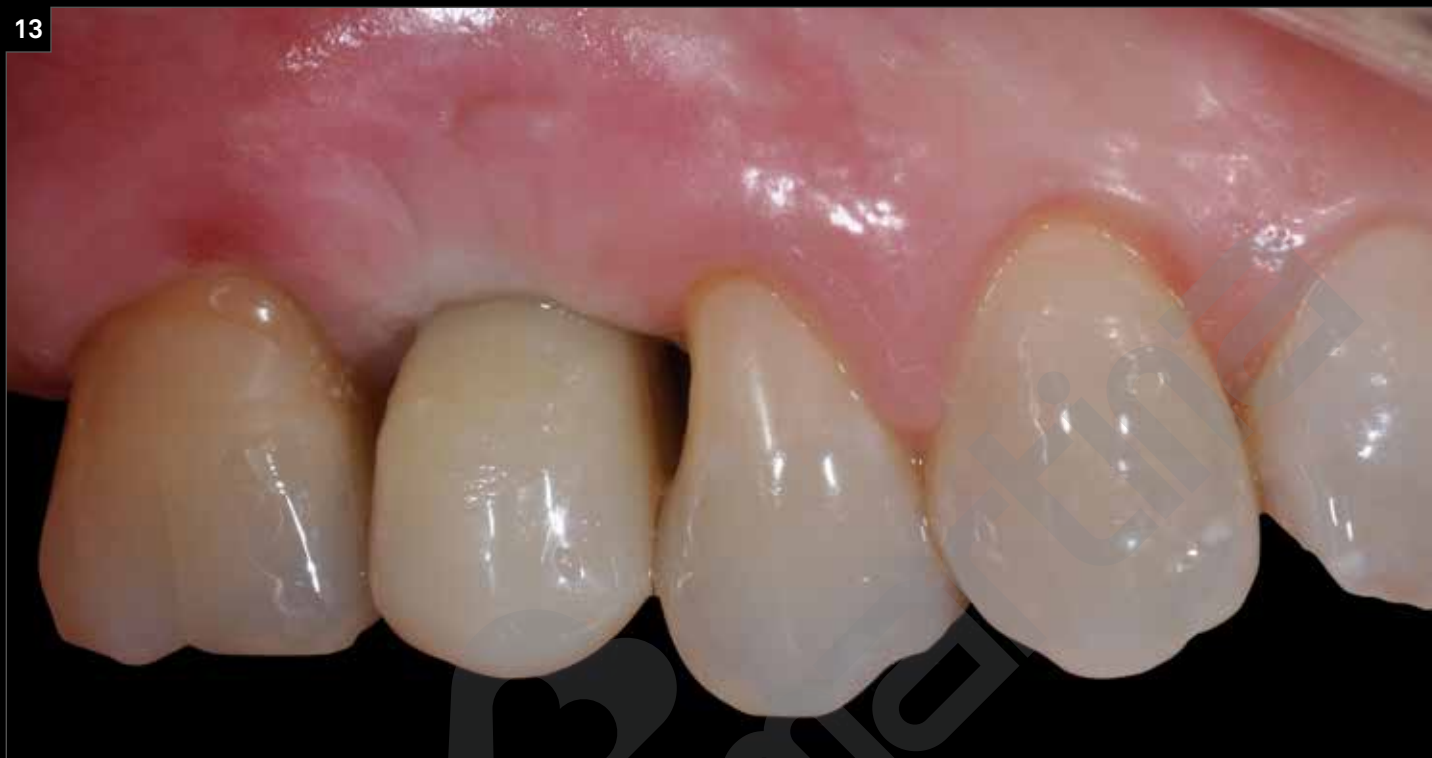
13

13. Corona provvisoria *in situ*: da notare l'ischemia dei tessuti molli per il condizionamento tissutale mediante la manipolazione del provvisorio.

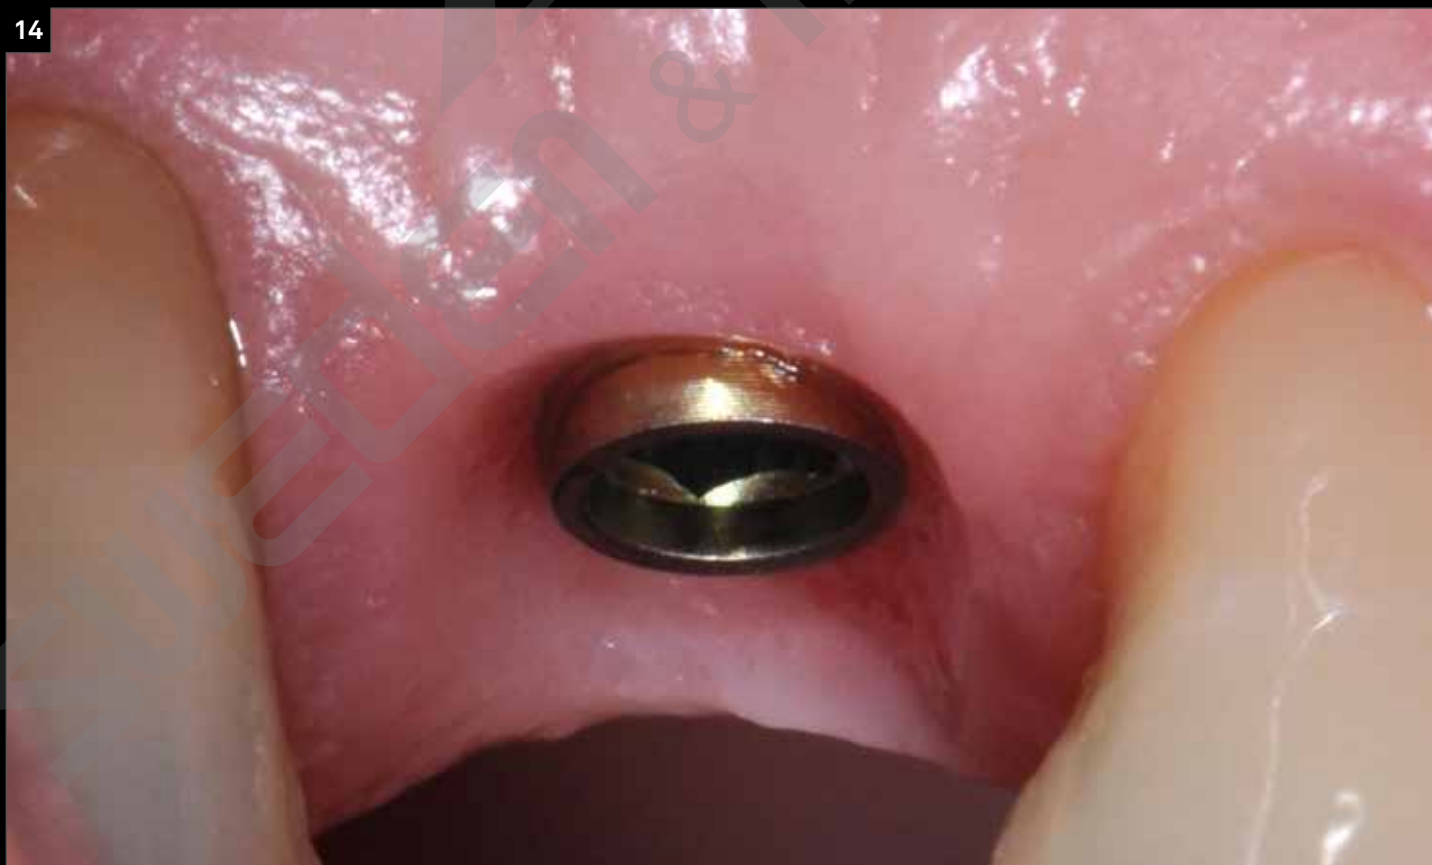
14

14. A 4 mesi dalla chirurgia il sito viene riaperto per prendere l'impronta definitiva: si apprezza l'ottima guarigione dei tessuti molli perimplantari.

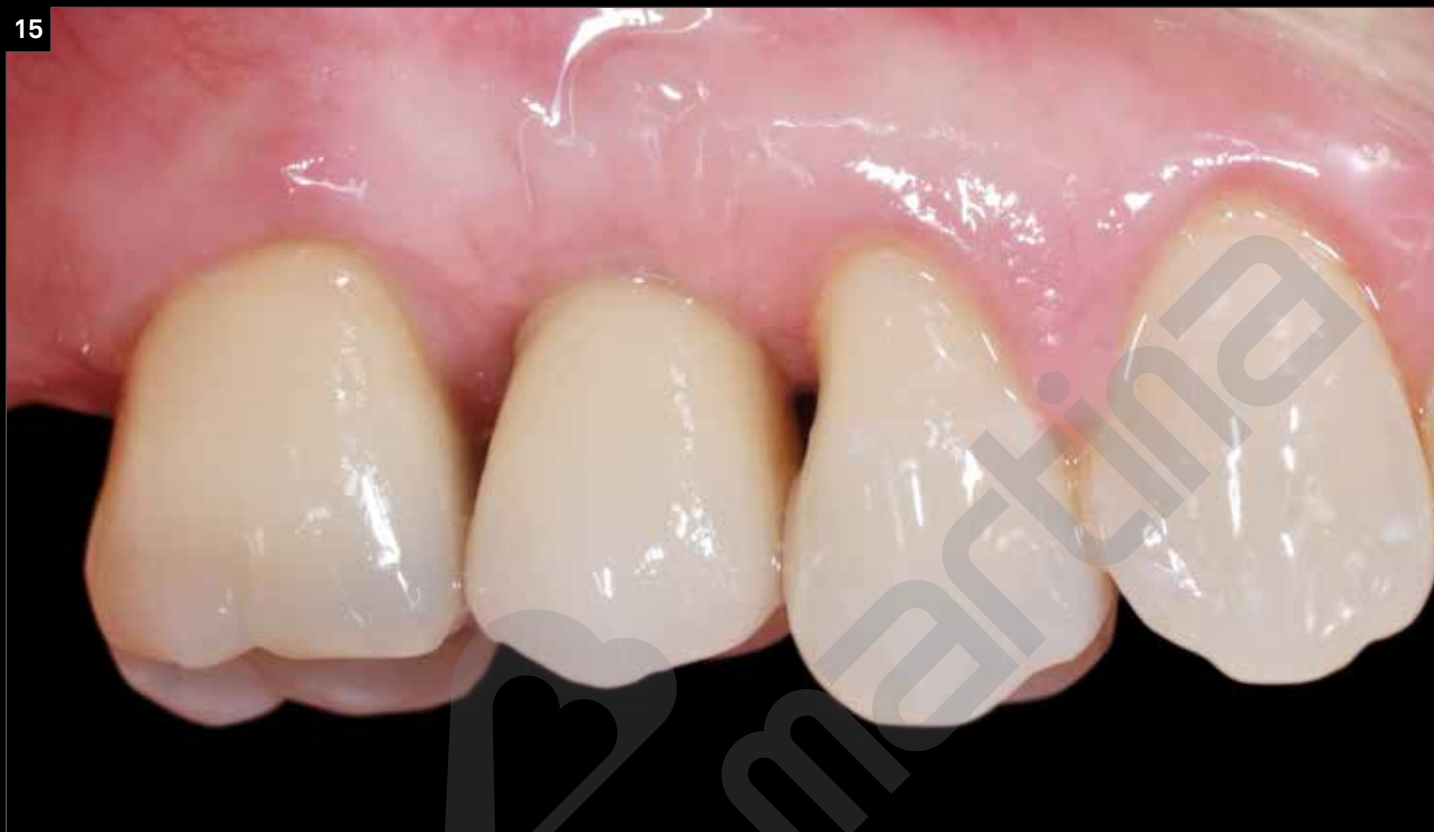
15

15. A 4 mesi dalla chirurgia viene consegnata la corona definitiva.

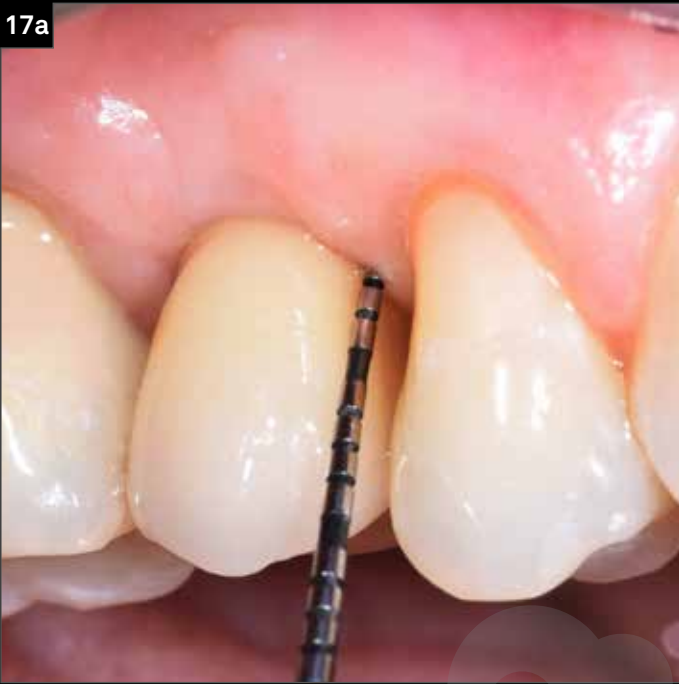
17a

17. Follow up a 2 anni. Si possono apprezzare una corretta maturazione dei tessuti perimplantari e un conseguente risultato estetico ottimale. La radiografia conferma il mantenimento dei livelli ossei. Si rilevano sondaggi fisiologici e indici di sanguinamento negativi: sicuramente merito di un'ottima densità connettivale perimplantare intorno al collo convergente UTM dell'impianto Prama.
