Utilizzo di impianto Prama RF in sito sottoposto a rigenerativa

Dott. Giuseppe Pellitteri, Laboratorio Pellitteri Martini, Bolzano
Fotografie a cura di Martina Cestarollo

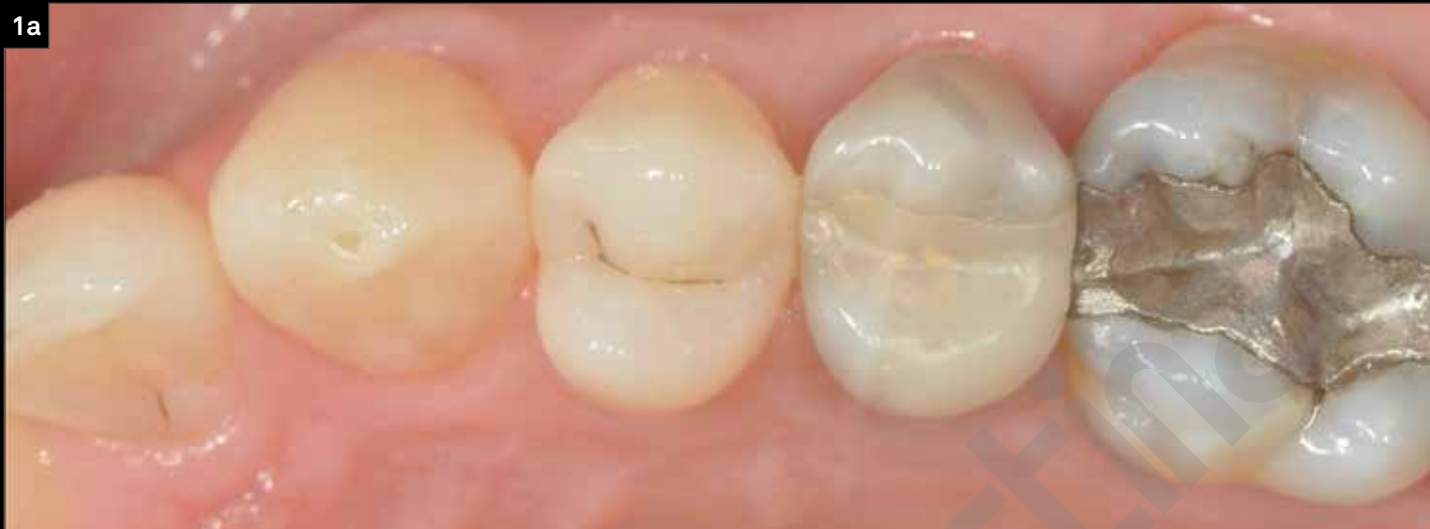
1. Caso iniziale: l'elemento 2.5, trattato endodonticamente 10 anni prima da altro studio, è gonfio e dolente, con sensazione di mobilità tale da compromettere anche le quotidiane manovre di igiene.
2. Radiografia endorale che rivela una frattura radicolare verticale molto estesa.
3. All'apertura del lembo appare evidente una lesione molto estesa in corrispondenza della frattura.

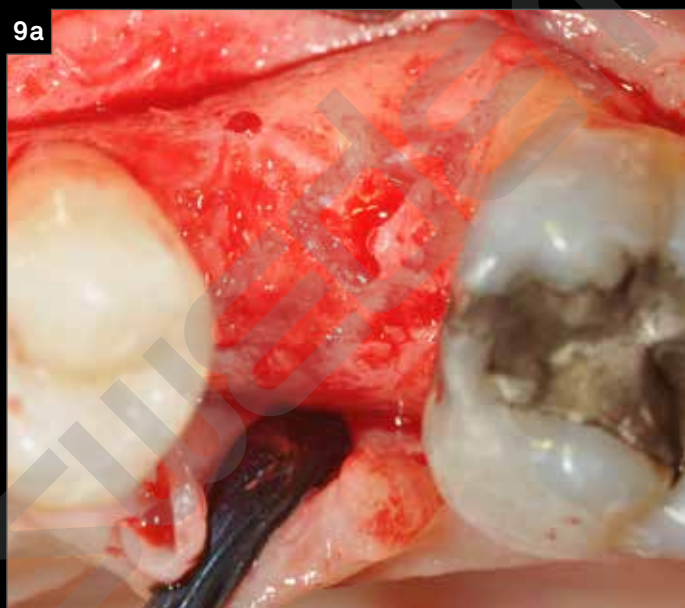
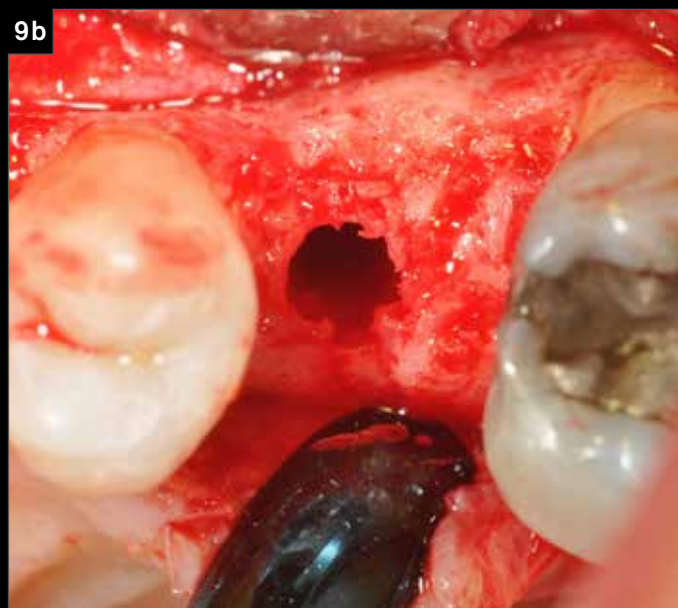
7. Rilascio dei lembi mediante incisioni di scarico per ottenere una coronalizzazione degli stessi che non trasmetta tensione alla rigenerazione sottostante.
8. Guarigione del sito a 7 mesi.
9. Preparazione del sito chirurgico.

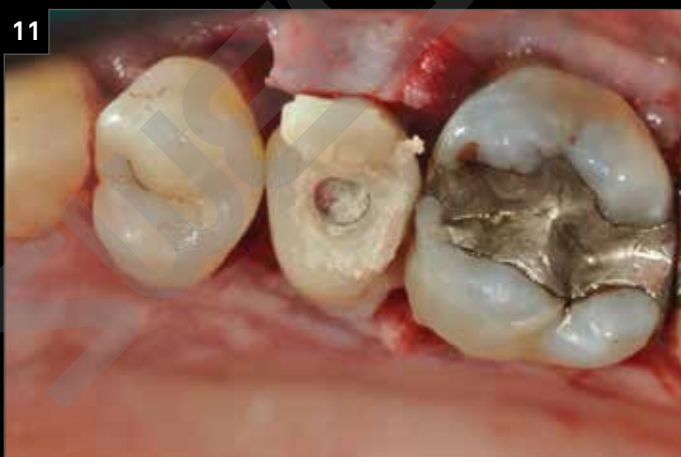
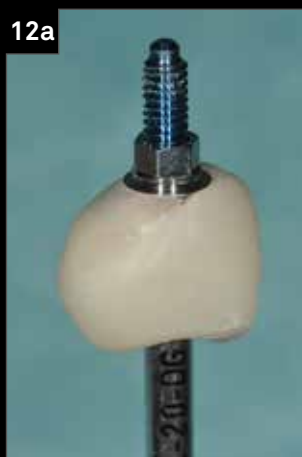
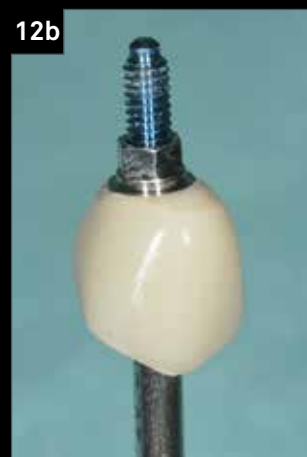
11. Adattamento del pilastro provvisorio per successiva ribasatura di uno sgusciato preparato dal laboratorio.

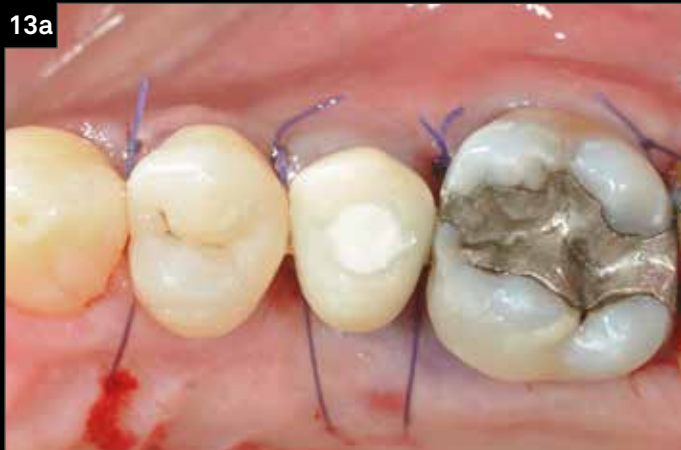
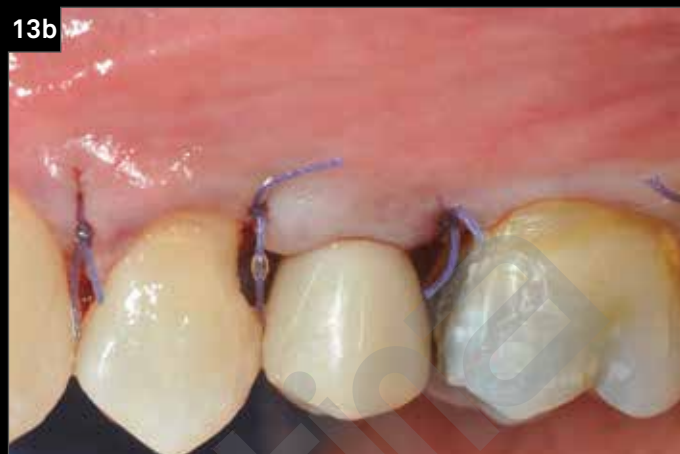
13. Posizionamento del provvisorio e gestione dei tessuti molli perimplantari: si opta per un roll flap per recuperare l'estetica della bozza vestibolare.

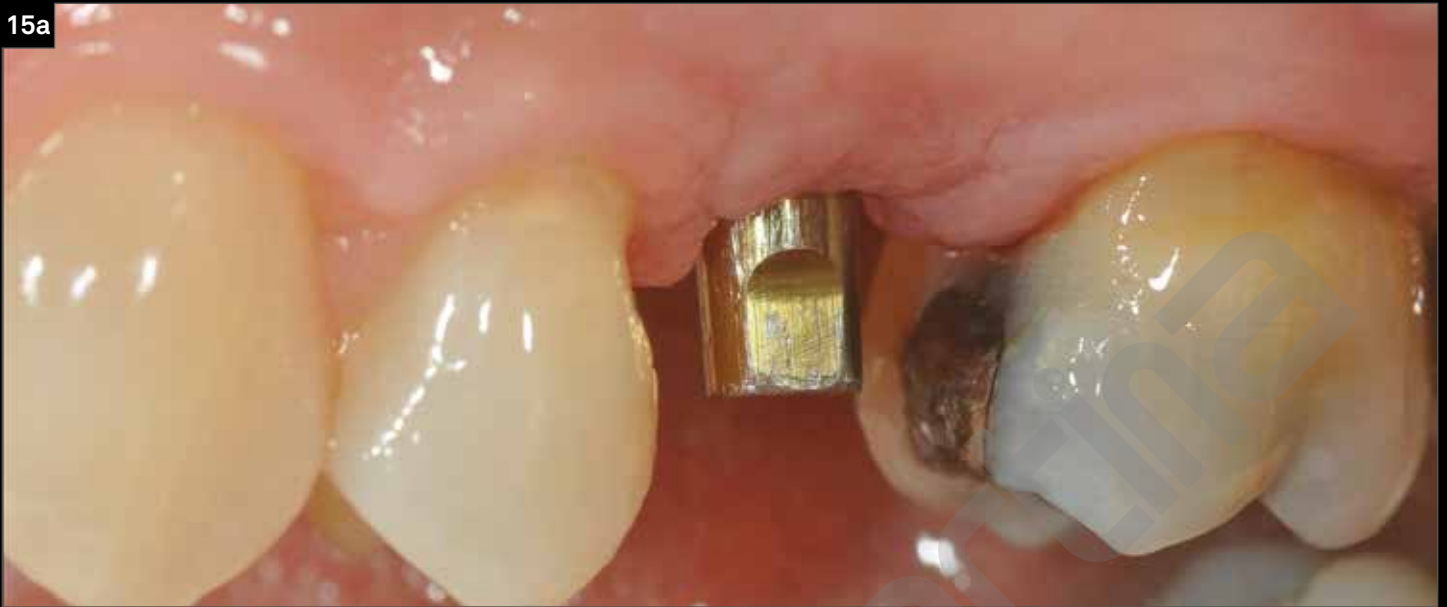
15a

15. Posizionamento del pilastro definitivo: i tessuti molli risultano ispessiti e già parzialmente conformati.
16. Posizionamento di una corona singola cementata che chiude sul collo dell'impianto.

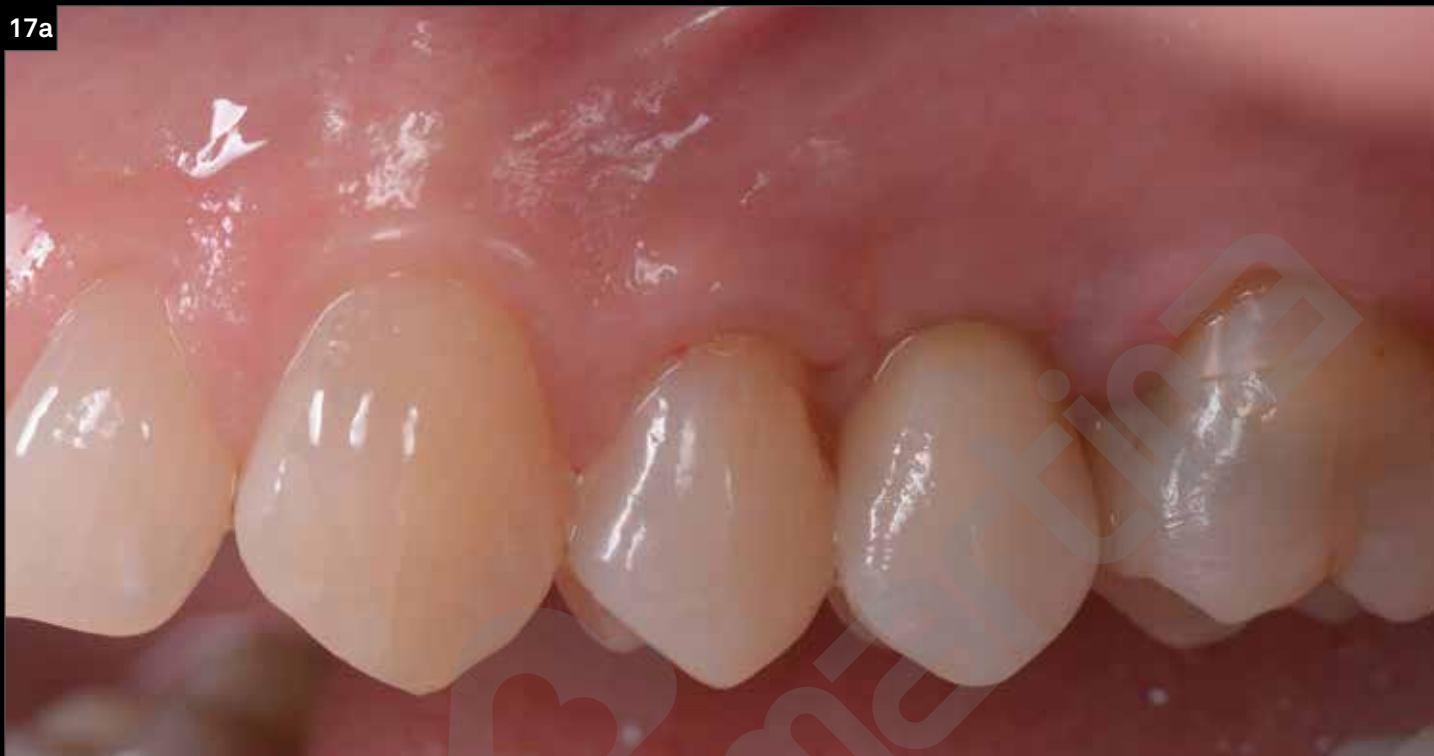
17a

17. Controllo clinico e radiografico a 3 anni che testimonia la stabilità nel tempo dei risultati ottenuti.
