# Rehabilitación individual con Prama en un sector posterior

Dr. Paolo Nardinocchi, Prot. Valerio Zarroli, Laboratorio Camaioni Odontotecnici, Téramo, Italia

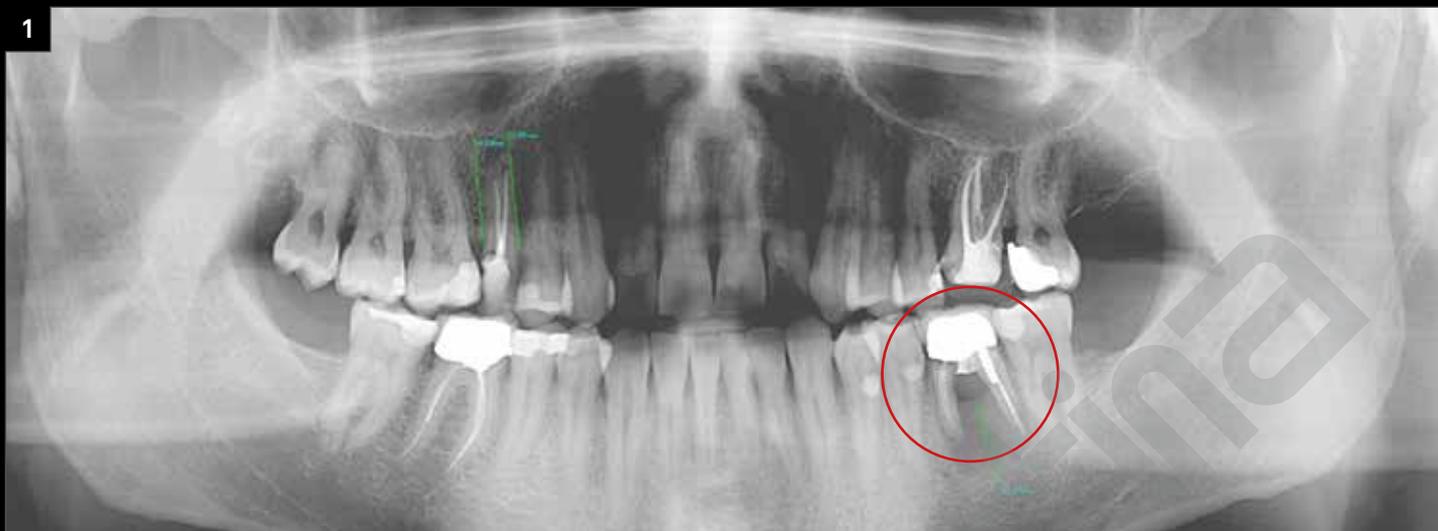
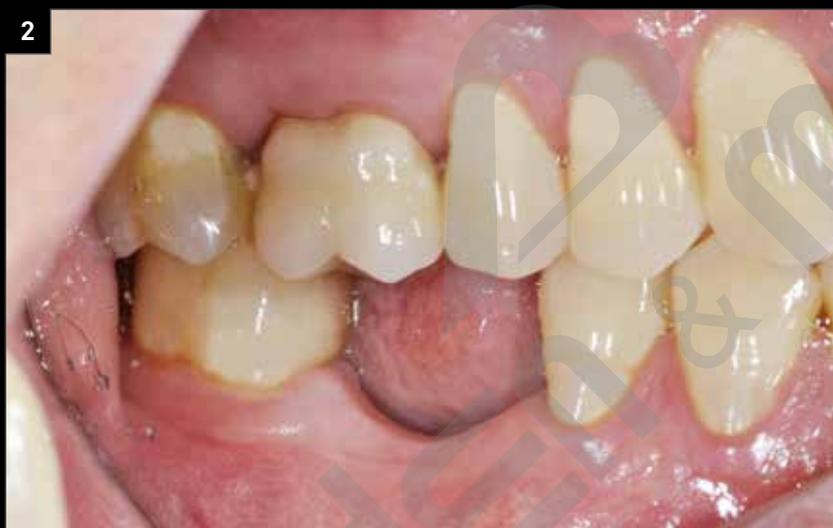
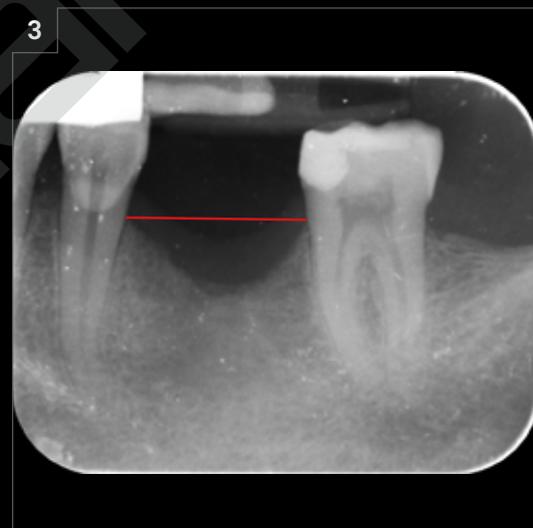
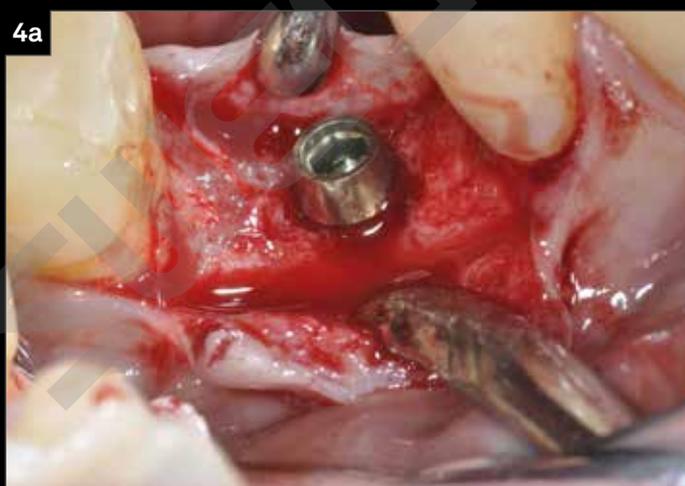
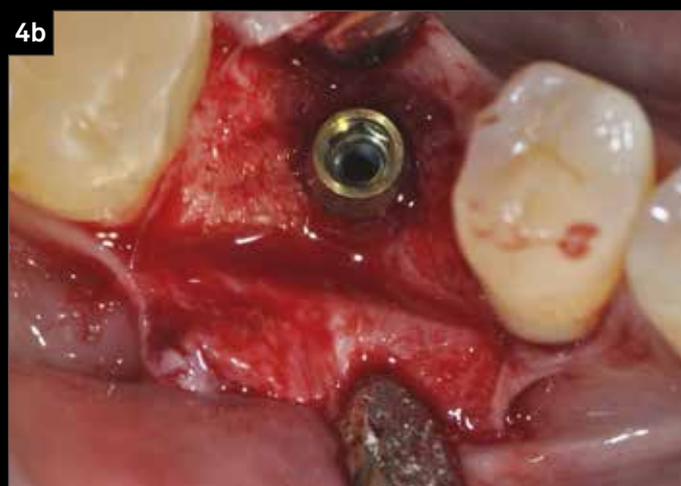
1. Ortopantomografía inicial: el elemento dental 3.6 se presenta muy perjudicado y tiene una fractura de la raíz mesial evidente. Tras un absceso el paciente ha sido sometido a terapia antibiótica y el elemento se ha extraído.
2. Visión vestibular a los 3 meses de la extracción del elemento: se observa clínicamente una reabsorción ósea vertical importante que ya se intuía a través de la ortopantomografía pre-extracción.
3. La radiografía endoral confirma lo que se había observado clínicamente.
4. Se procede a la apertura de los colgajos y a la inserción del implante Prama, dejando el cuello hiperbólico fuera del hueso, alejando de esta manera la interfaz implante-abutment del nivel crestal.

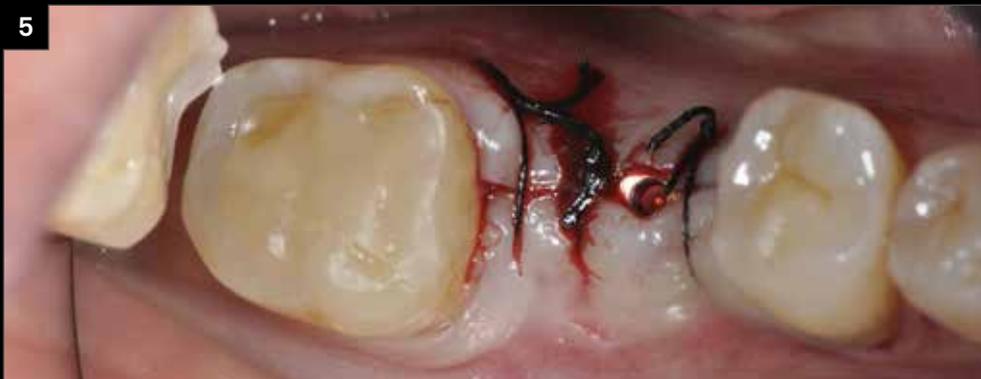
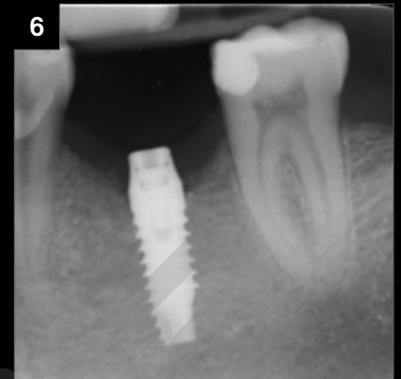
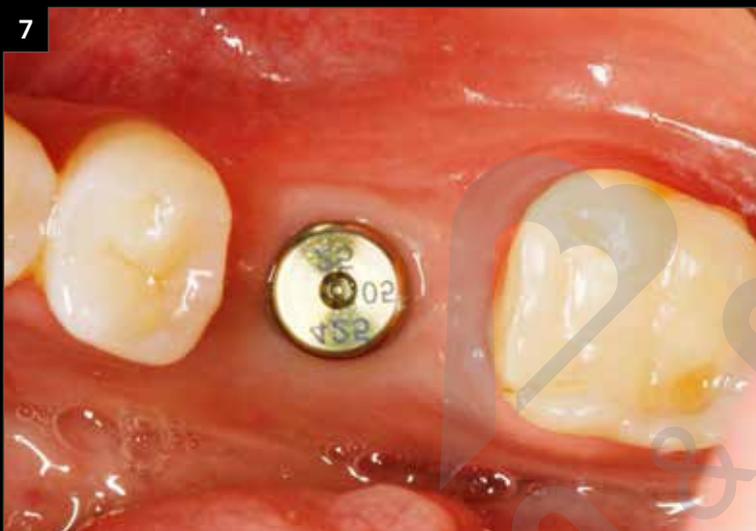
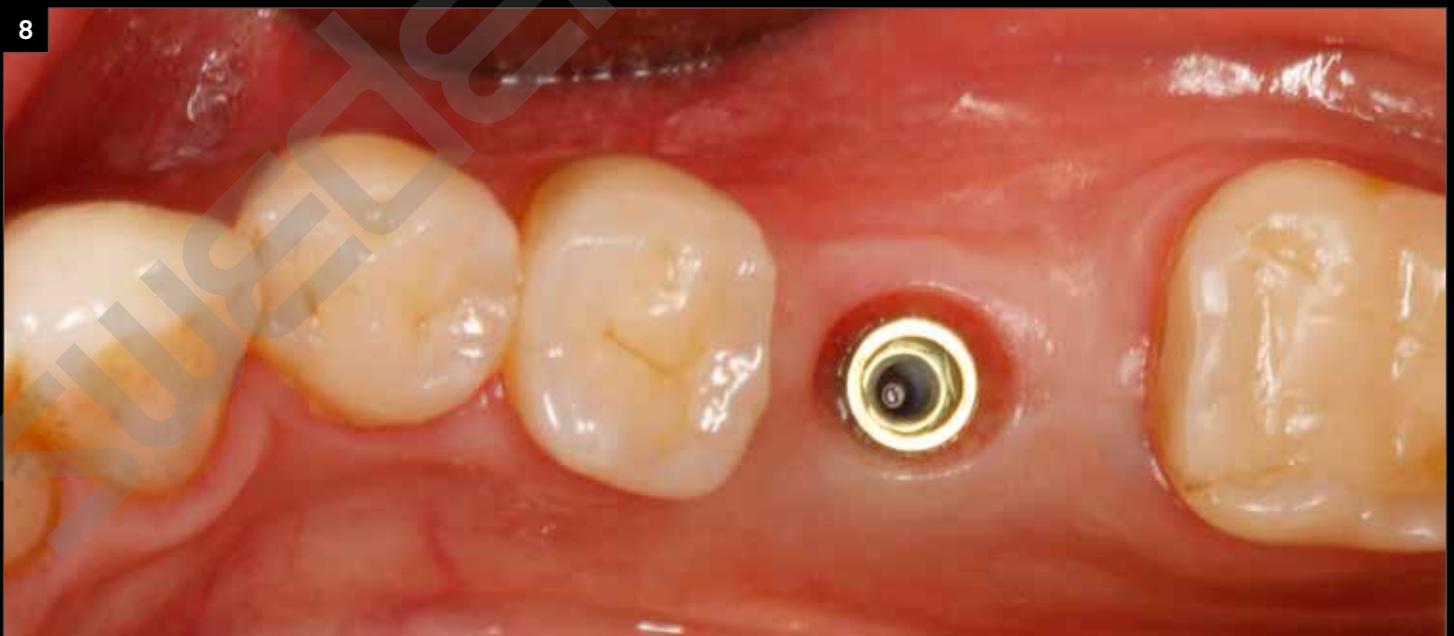
5. Posicionamiento de un tornillo quirúrgico de cierre y sutura.
6. Radiografía post-operatoria.
7. A los 2 meses de la inserción del implante, se quita el tornillo quirúrgico de cierre y se inserta un pilar de cicatrización Prama IN que cierra englobando el cuello implantario por 0.5 mm con el objetivo de acondicionar los tejidos.
8. Visión oclusal 1 mes después de la inserción del pilar de cicatrización Prama IN.

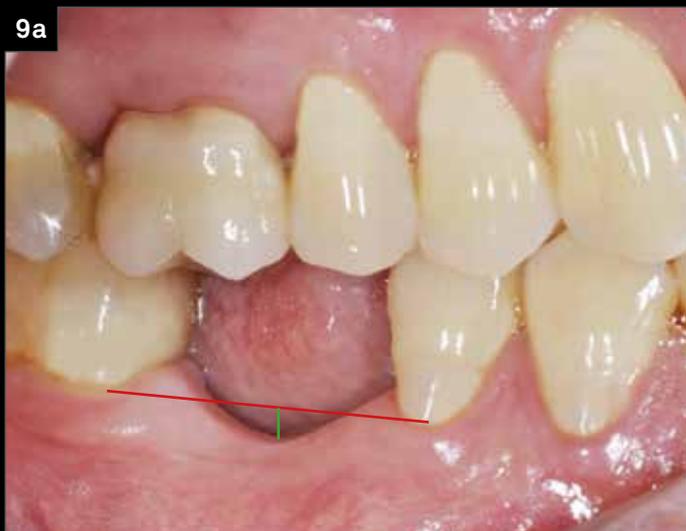
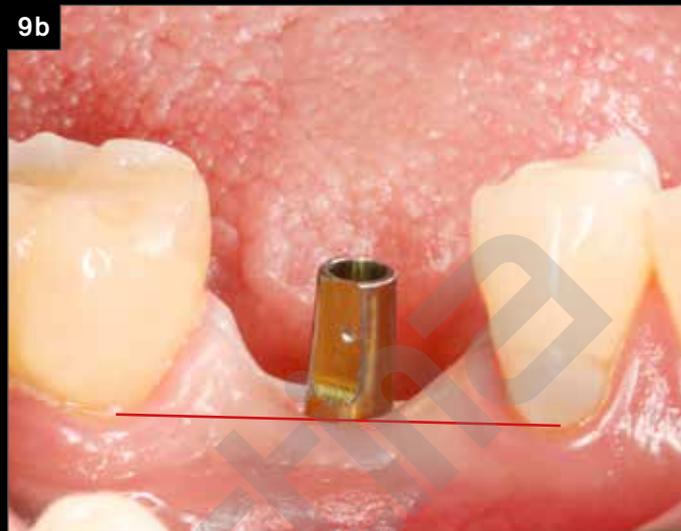
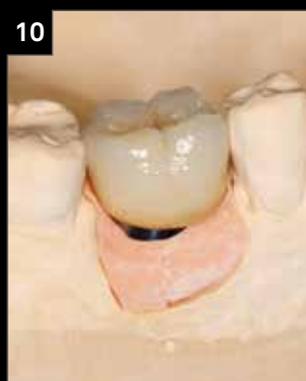
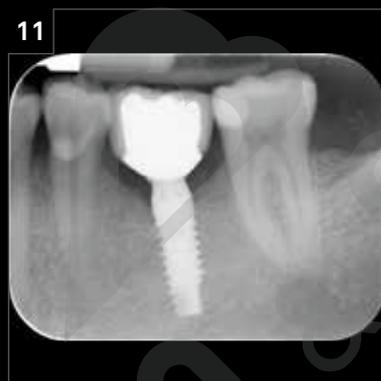
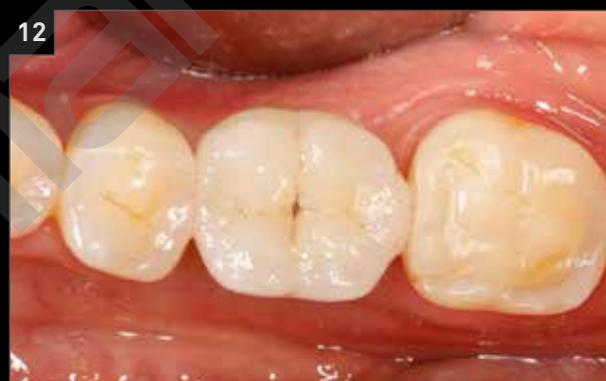
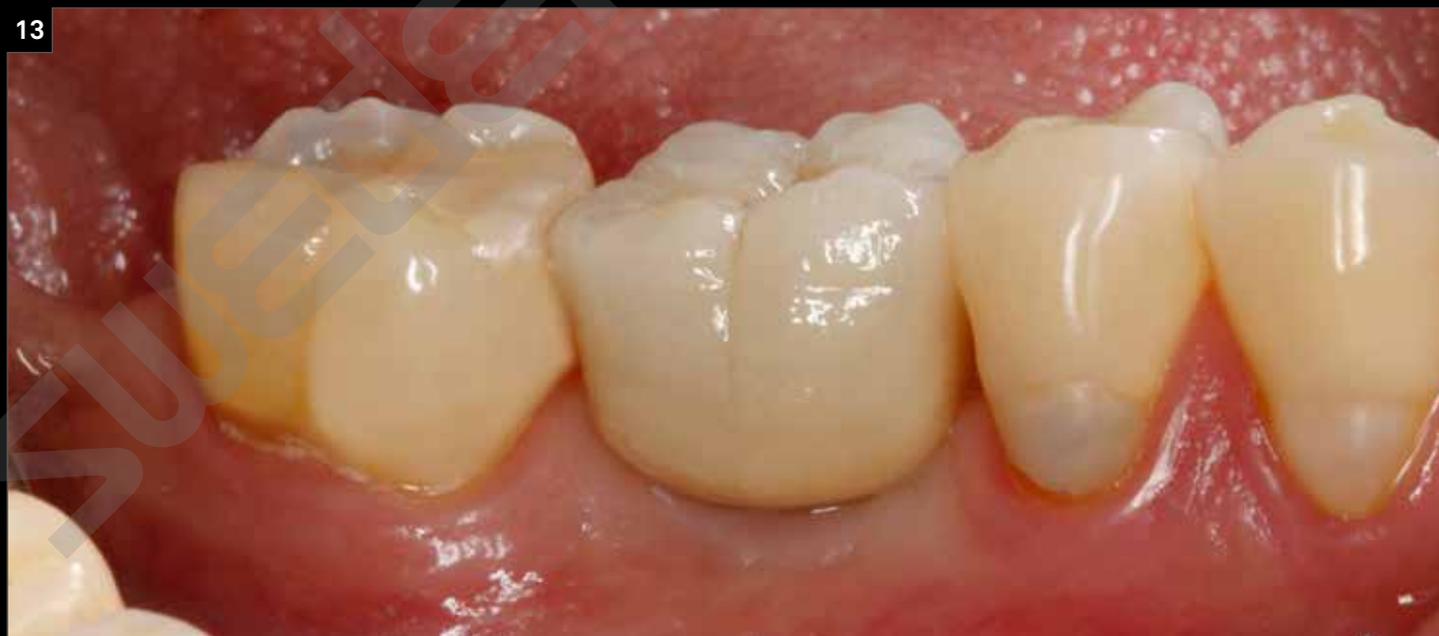
9. A los 3 meses de la intervención se procede a la protesización del elemento. Comparando la situación inicial con la situación a los 3 meses es evidente la recuperación de la dimensión vertical, obtenida aprovechando únicamente la morfología convergente del cuello Prama y su superficie UTM.
10. Entrega de la corona definitiva, realizada en zirconio estratificado.
11. Radiografía durante la entrega de la prótesis definitiva.
12. Visión oclusal de la corona definitiva.
13. Visión lateral de la corona definitiva.
